富山湾における海岸浸食および海岸構造物の
経年変化に関する調査研究
(最終報告)

滝内俊郎・荒木 甫
富山県土木部河川課

Coastal Erosion and the Secular Change of
Coastal Structures on the Coast of Toyama Bay
(Final Report)

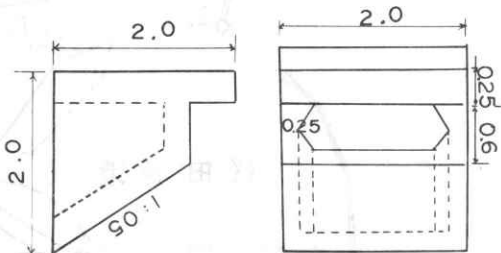
図8 経田漁港（昭，23年施行）

(1) 昭和23年～昭和25年当時の状況
経田漁港付近よりコンクリート塊水制（図8）石張護岸，蛇籠護岸等が断片的に存在し，魚津港付近は胸壁付石張コンクリート護岸および波切突堤等の構造物が築造されていた。また，木枠による波切突堤も昭和24～25年よりコンクリート突堤にかわった。

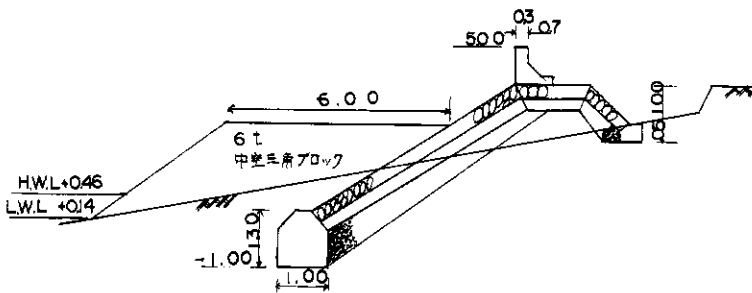
図12 笠木地先護岸変遷図(2)

笠木、浜四ツ屋間は、昭和22~26年の間に玉石積の護岸が築造された(図11)が10年を経た昭和35年頃より堤体の被災が相次ぎ、また護岸背後水田が越波により被害を被っている。

昭和36年より、侵食対策事業及び災害関連事業等で護岸の補強、改良、消波工の新設等が行なわれ、(図12, 13)さらに突堤を計画し昭和45年度よりまず頭部工より施工した(図14)。

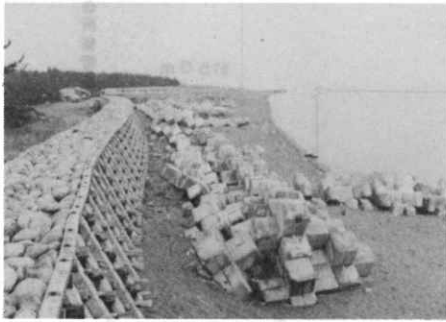
写真6 合掌杵護岸の状況

著しく砂浜が減少する状態となったため、昭和41年度より堅い護岸をさけ、やわらかい護岸工法としてコンクリート合掌柱護岸(写真6)と根固工、更にブロックによる突堤を施工し、加えて昭和44年度養浜効果に主眼をおいた離岸堤工法に切替え

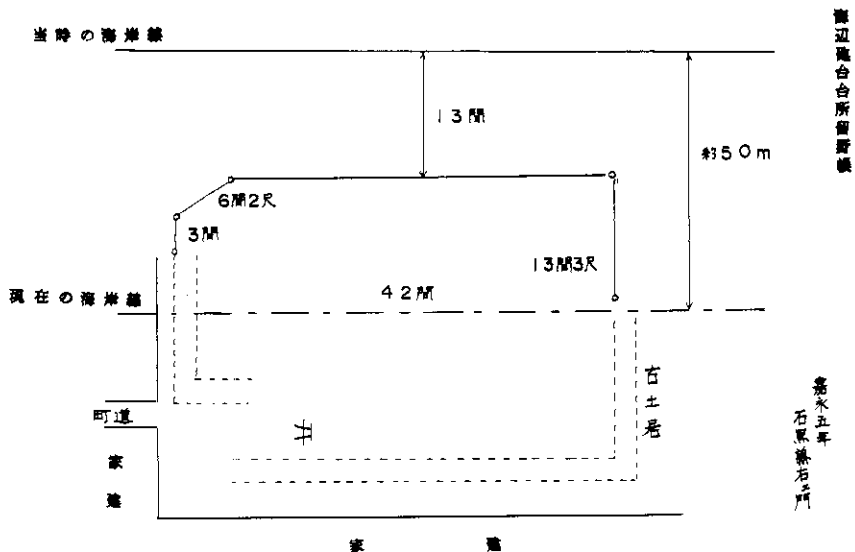
図 2 1 新築海浜後退区（砲台跡より推定したもの）

図20は、富山市四方地先ののてい線の後退状況を示すもので、約70～80mの後退であると考えられる。また、嘉永3年（1850）には放生津（現在の新湊市）に砲台場が設置されたことが、石黒藤右エ門の「海辺砲台々所留野所」に記入されている。放生津八幡宮の裏の海岸より18間離れ、幅42間半、奥行18間半の砲台であって、現在、八幡宮境内に土盛の跡が見られるのがこれである。（図21）

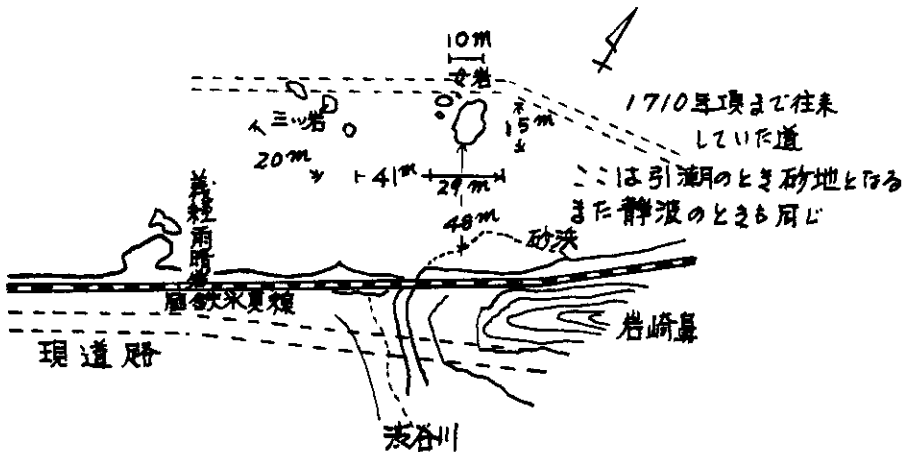
図 2.6 岩崎の鼻海道の図

すなわち、今からおよそ250年前のこの線は現在よりはるか沖合にあり、しかもそこに街道があったことを物語っている。（図26）

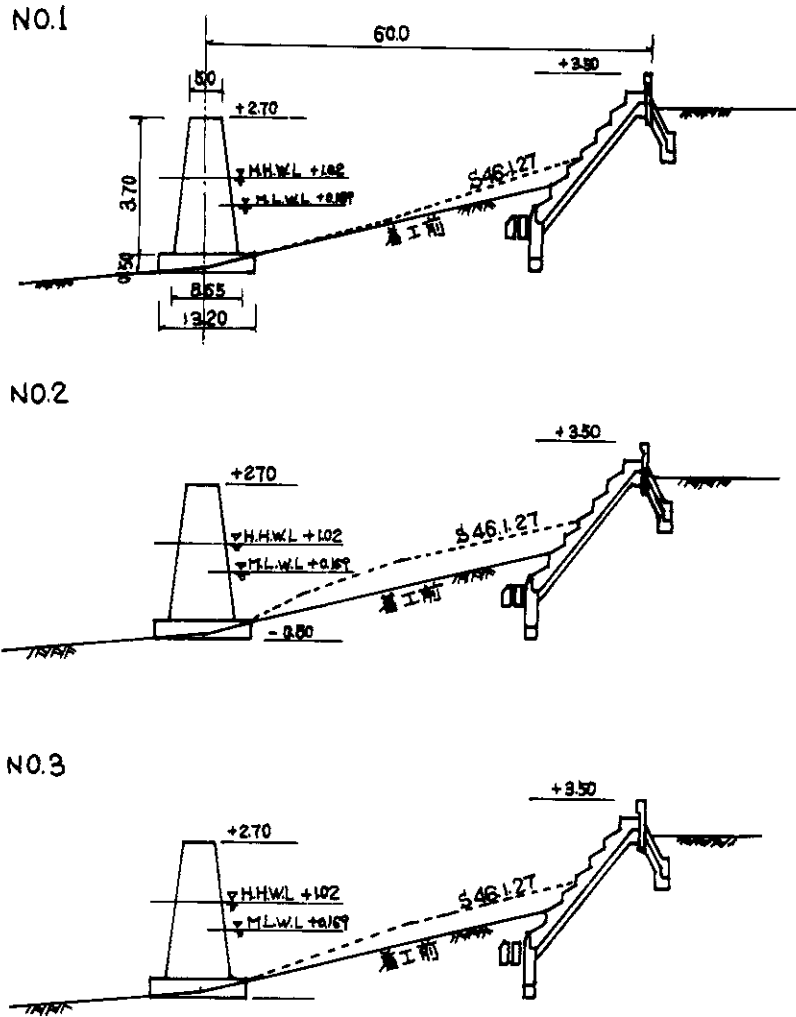
図 2 7 離岸堤設置箇所海浜断面変化図（高浜海岸）

しかし、この人工海浜も1ヶ月も続かず、再び元の姿になった。そこで県では、昭和45年度よりこの海岸の浸食を防止し、養浜効果をあらわす離岸堤工法を採用し、海浜の増造成に務める計画を樹て実施した結果、短期日の間に見事な「トンボロ」が発生し立派な海浜が復元した。(図25, 27)(写真7)ここにおいては、昭和32年より昭和45年まで15mのてい線の後退がみられるが、昭和45年、昭和46年の離岸堤の築造により80mもてい線が前進したことになる。

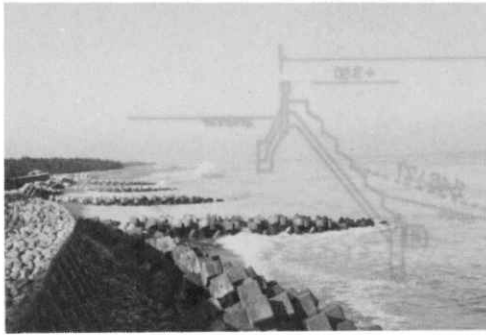
写真7 異形ブロックによる根固および突堤群突堤群の向うに小さな島のようにみえるのは離岸堤である。(富山海岸)
