2. 清津峡のなだれ

3. 信濃平スキー場のなだれ

4. 頸城地域の群発なだれ

5. 五竜とおみスキー場のなだれ

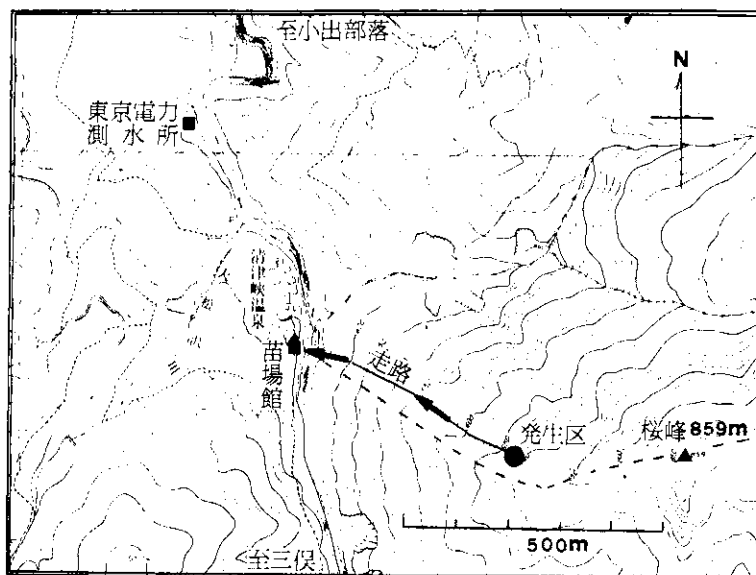
図2.1 清津峡温泉地形図

図2.1になだれ発生地点付近の地形図を、発生状況を写真2.1に示す。なだれは、対岸の桜峰北西山腹(標高約700m)より発生し、走路上の林間の隘路を樹木をなぎ倒して通り抜け(写真2.1)、ついで平均斜度45°(最小39°、最大56°)の急斜面を逆落しに下り、幅約60m・比高約20mの清津川河床を越流して対岸の旅館苗場館を直撃倒壊させた。なだれのフロントは、川を乗り越えるときに、川底の石や“いわな”を共に押し上げて家屋の屋根上に残し、さらに旅館背面の斜面を登り横方向にも流れて堆積している(写真2.2)。

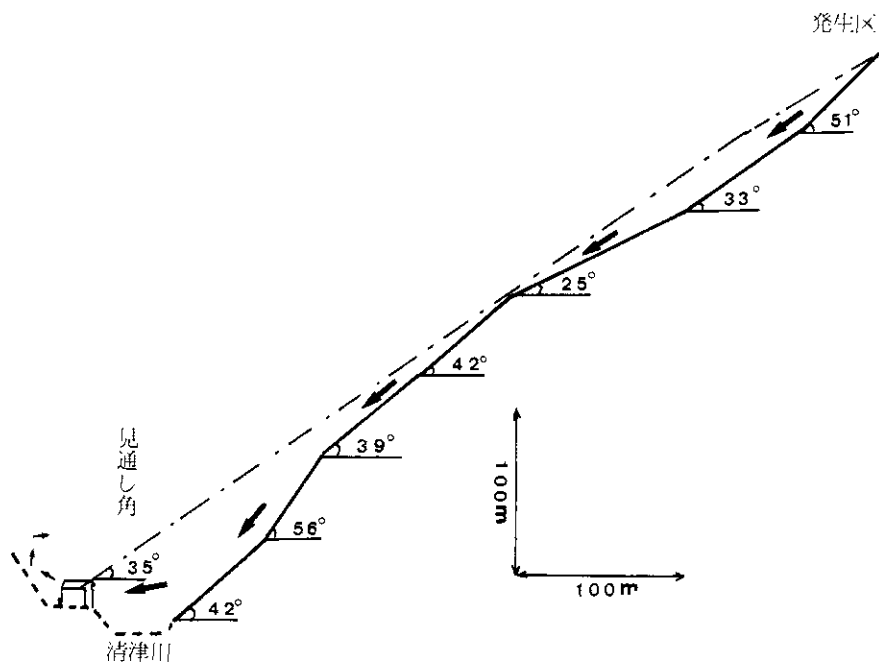
図2.2 走路断面図

発生地点から堆積地点までの標高差は約300m、村役場の調査によるとデブリ量約400m³である(図2.2)。デブリはスコップおよびスノーダンプで掘り出すのに困難でなかったことから、デブリ密度は400kg/m²程度と仮定すると、ポテンシャル階級(清水, 1966)は

5.7となる。また、このなだれの見通し角は約 35° である。なお、このデブリ体積は現地調査から過少に見積られていると推定される。

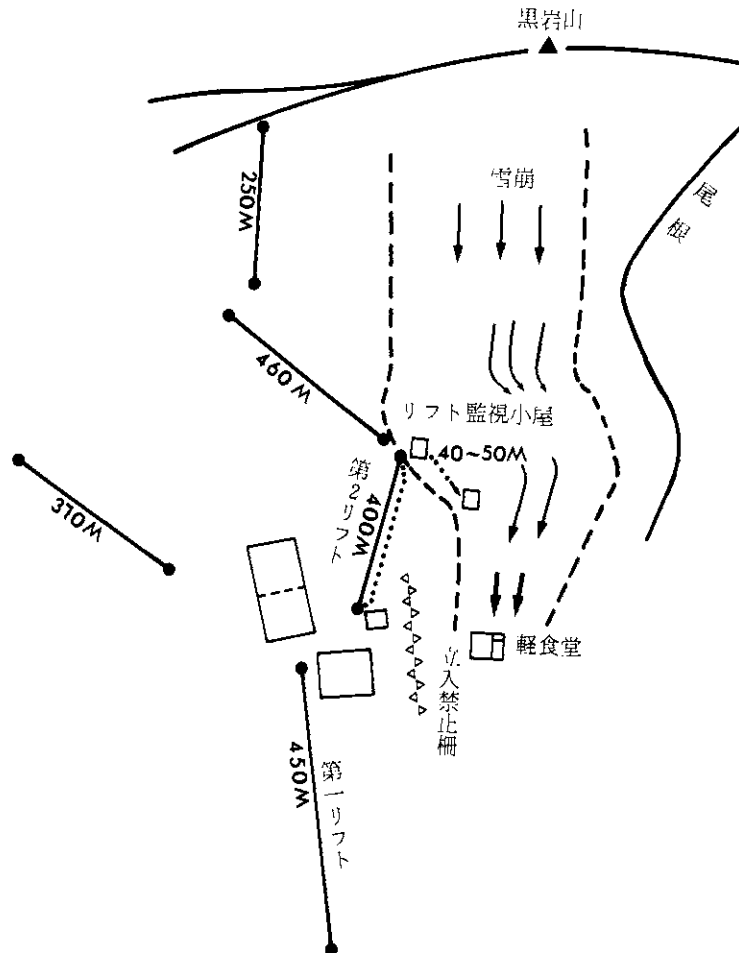
図3.1 信濃平スキー場見取り図

このなだれの発生日時は、昭和53年2月3日14時50分である。なだれは、黒岩山（標高927m）の東斜面800m付近から発生し、地形・勾配の微妙な変化に沿って、標高差400m、斜距離1,000mを音もなく（目撃者談による）滑走、停止した（図3.1、写真3.1）。なだれは、走路上の第2リフト監視小屋（5m²）を40～50m押し流して全壊させ、その際に第2リフトの上りケーブル全線も脱索させて（写真3.2）、更に約400

m下方の軽食堂の窓および入口ドアを破壊して内部に侵入した。このためスキーヤー3名・従業員1名が10日ないし2週間の傷を受けた。写真3.2に軽食堂内部の雪の侵入状態を示した。軽食堂付近でのなだれ幅は約20m、デブリ厚さは20～30cmであり、デブリ中に上部から輸送された樹枝が混入していた。また、第2リフト緊張（上部）附近の破壊力はかなり大きく、写真3.2からデブリ深さ1m以上あったと思われる。前章で引用した藤田スケールでこのなだれを表わすと第2リフト監視小屋附近でF2、軽食堂付近でF1である。

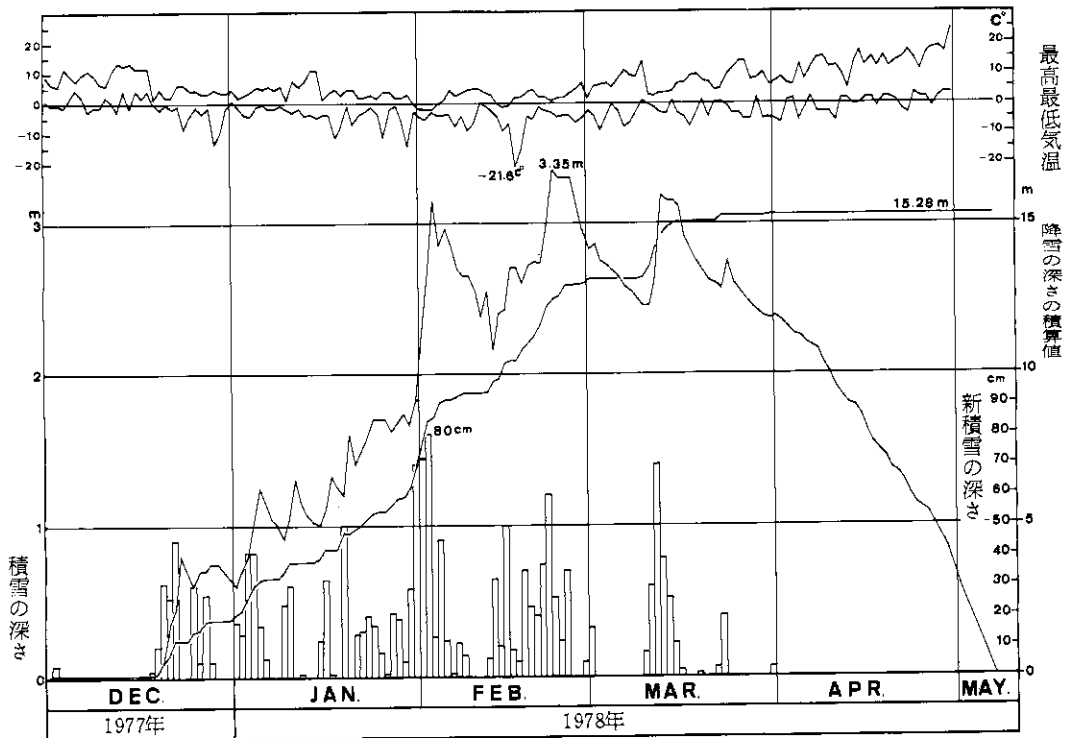
図4.1 1977～1978年冬期の気象および積雪推移

1977年～1978年冬期の松代の気象観測値は図4.1のような推移であった。

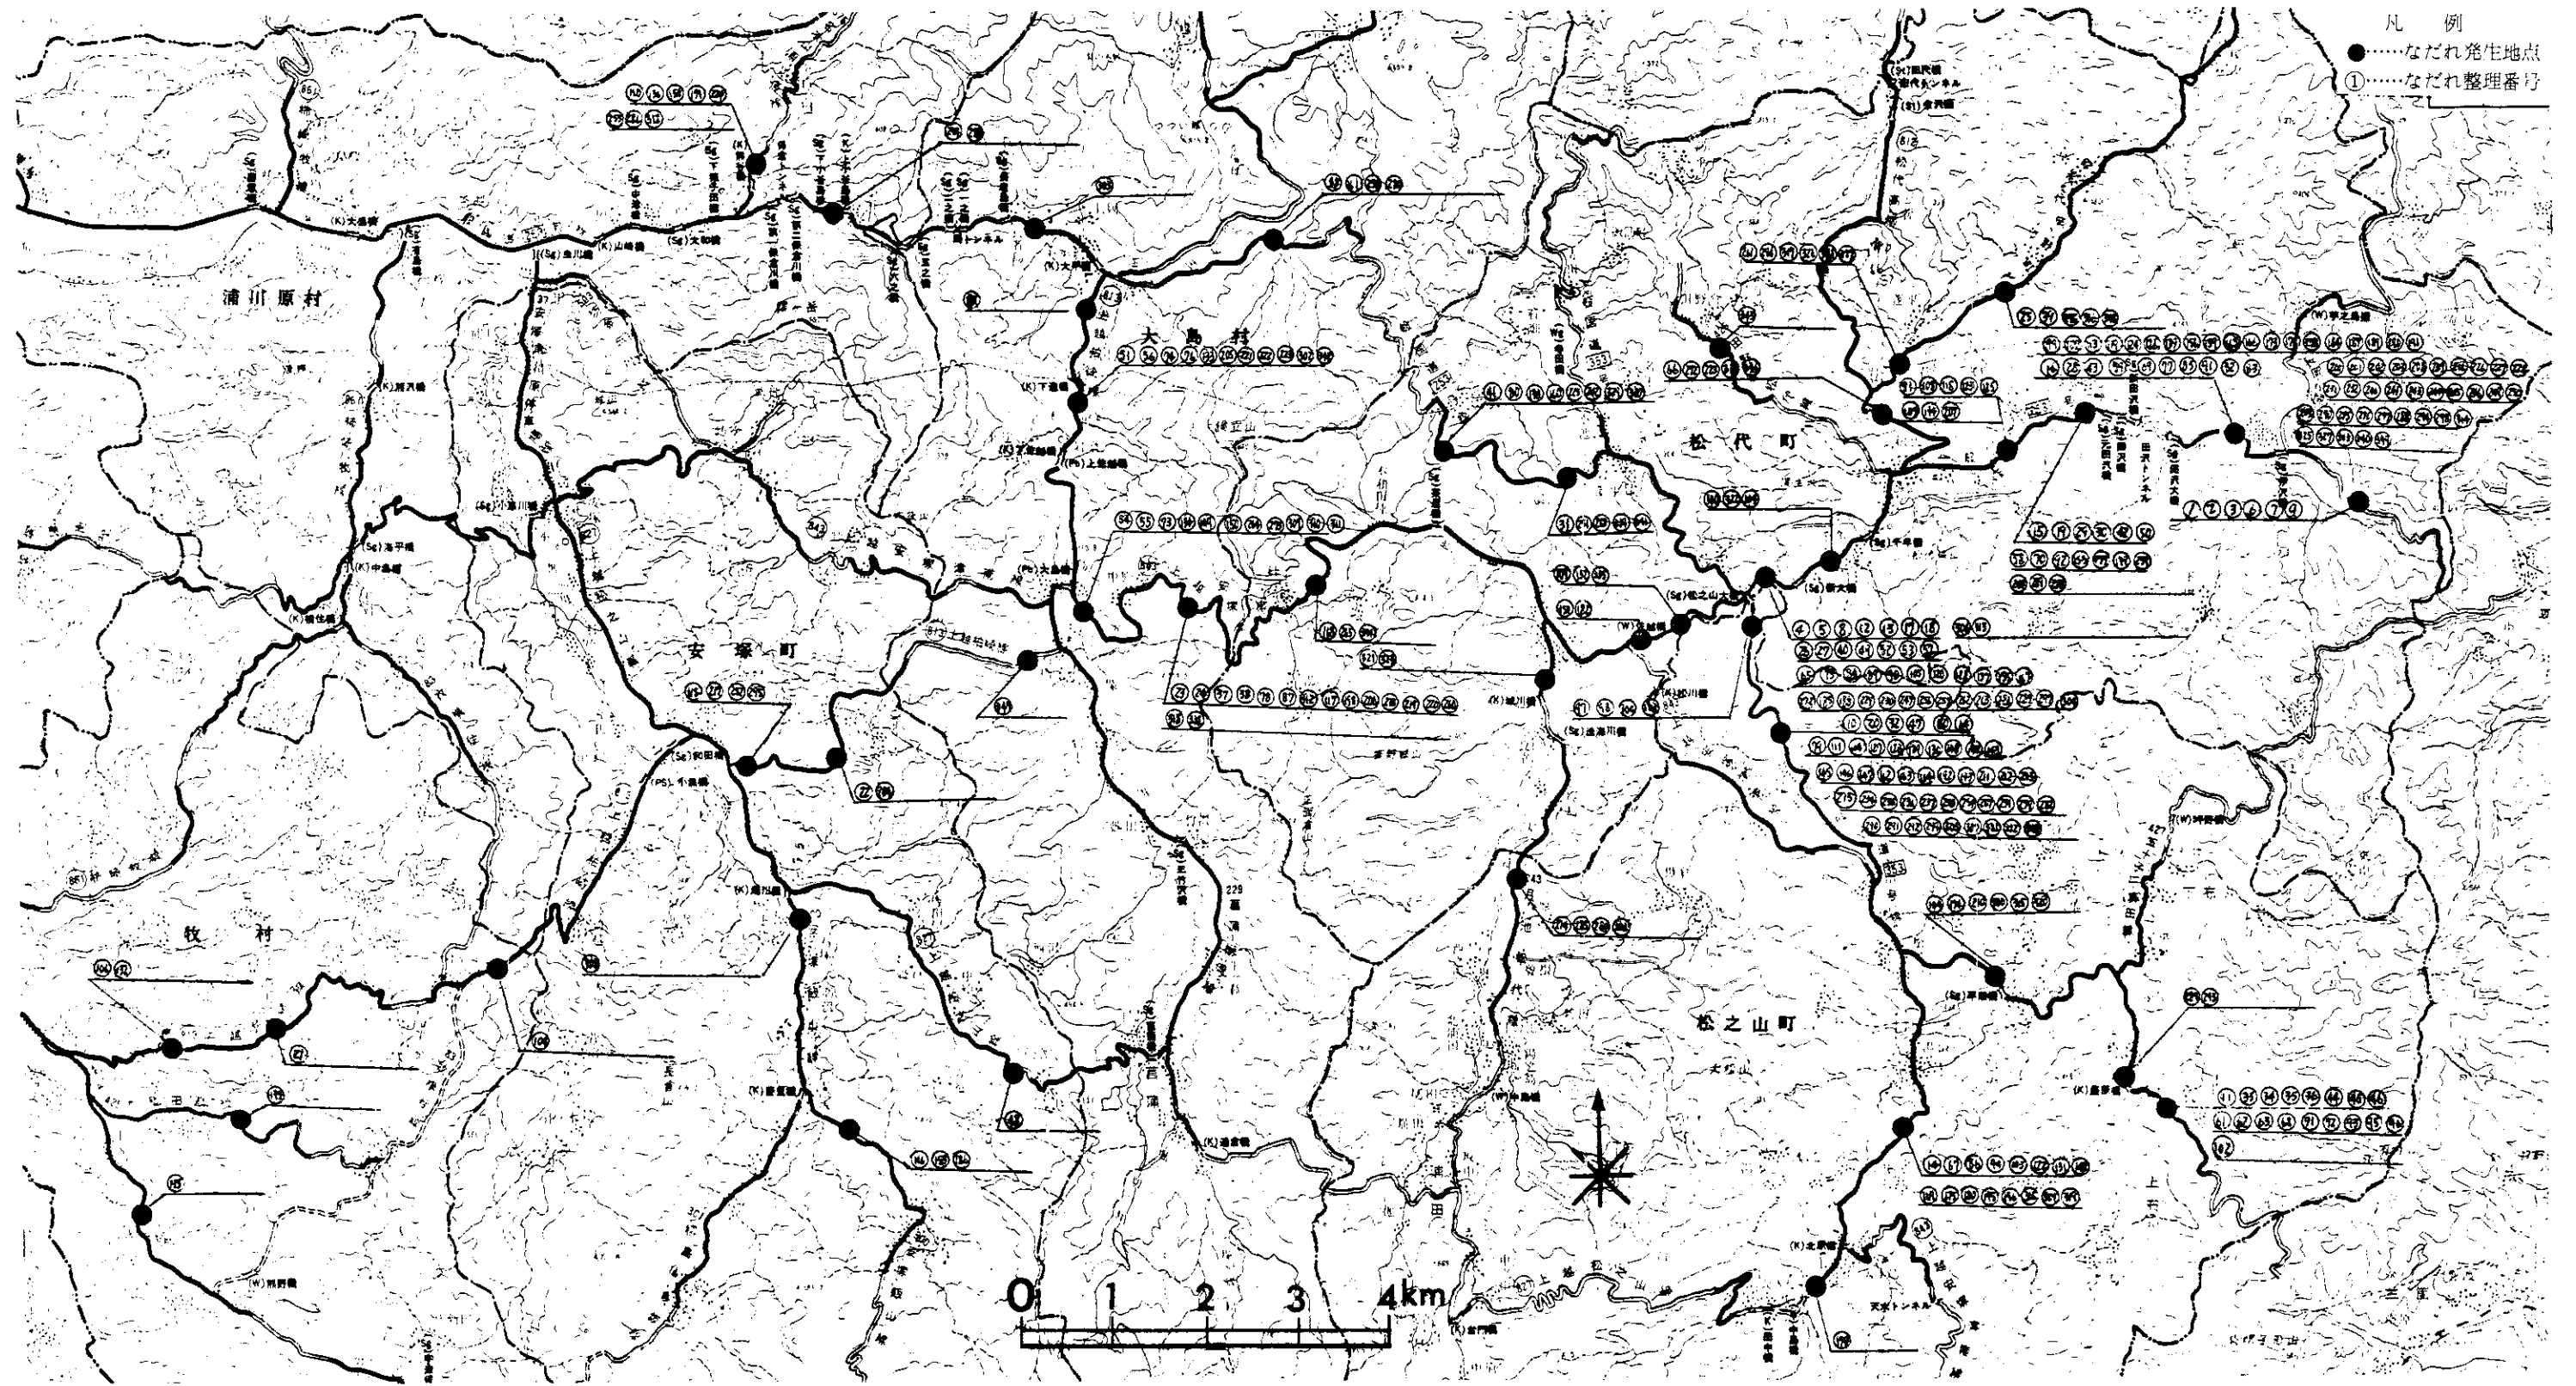
図4.2 1977~1978年冬期頸城地域なだれ発生状況図

調査地域で交通障害をひきおこしたなだれ発生地点を図4.2に示す。また、時期別にみたなだれ発生頻度を図4.3に示す。図4.3の上段は1976年～1977年冬期、下段は1977年～1978年冬期の日なだれ発生件数の推移を比較して示した。

1. 除雪道路延長135.8kmに対して、44カ所のなだれ発生地点があり、348件のなだれが発生した(表4.1, 4.2および図4.1),
2. 小規模なだれが多く発生している(図4.4),
3. なだれによる交通障害は、交通止、片側通行、大型車交通止であった。また、障害となった時間は1時間～1.5時間が多かった(図4.5), などが指摘される。

以上のことから、調査地域内の積雪期車両通行可能道路について言えることは、なだれと交通障害の関連性は大きく、道路機能を低下させていることである。積雪期の道路機能を維持するために、なだれ発生地点の防止施設の検討、なだれ予知方法の確立、なだれ発生時期の交通規制の適性化等を骨子とした抜本的対策を実施することにより、道路機能の維持となだれ災害(障害)の防止あるいは低減が期待できる。(五十嵐)

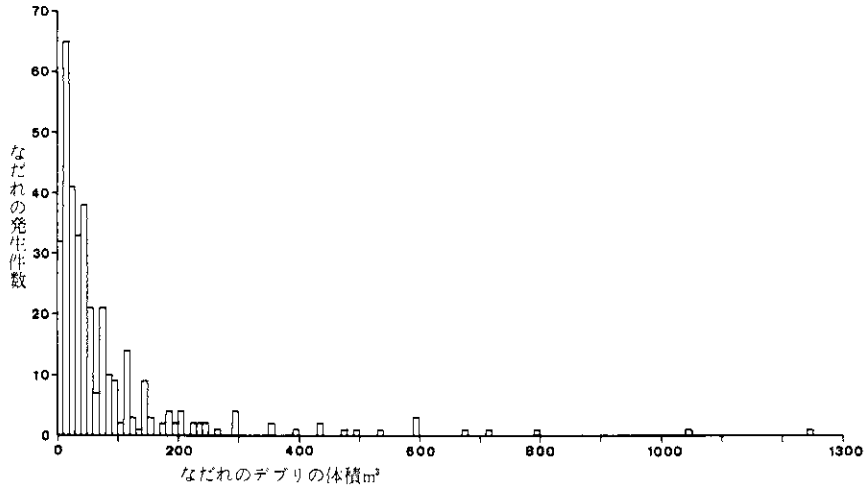
図4.4 なだれの規模別発生頻度(m³)

調査期間に発生したなだれは348件であった。このなだれについて規模別に集計した結果を図4.4に示す。図4.4に示したように調査地域内では、小規模のなだれ発生による交通障害が最も多く、大規模のなだれ発生は少なかった。

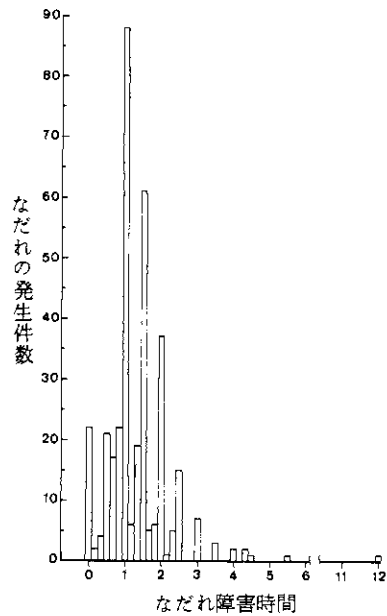
図4.5 交通障害時間別なだれ発生状況

次になだれ発生件数を交通障害時間別に集計した結果を図4.5に示す。図4.5に示した結果では、交通障害時間1時間のなだれ発生件数が最も多く、その次が1時間30分の交通障害時間のなだれ発生件数となっている。

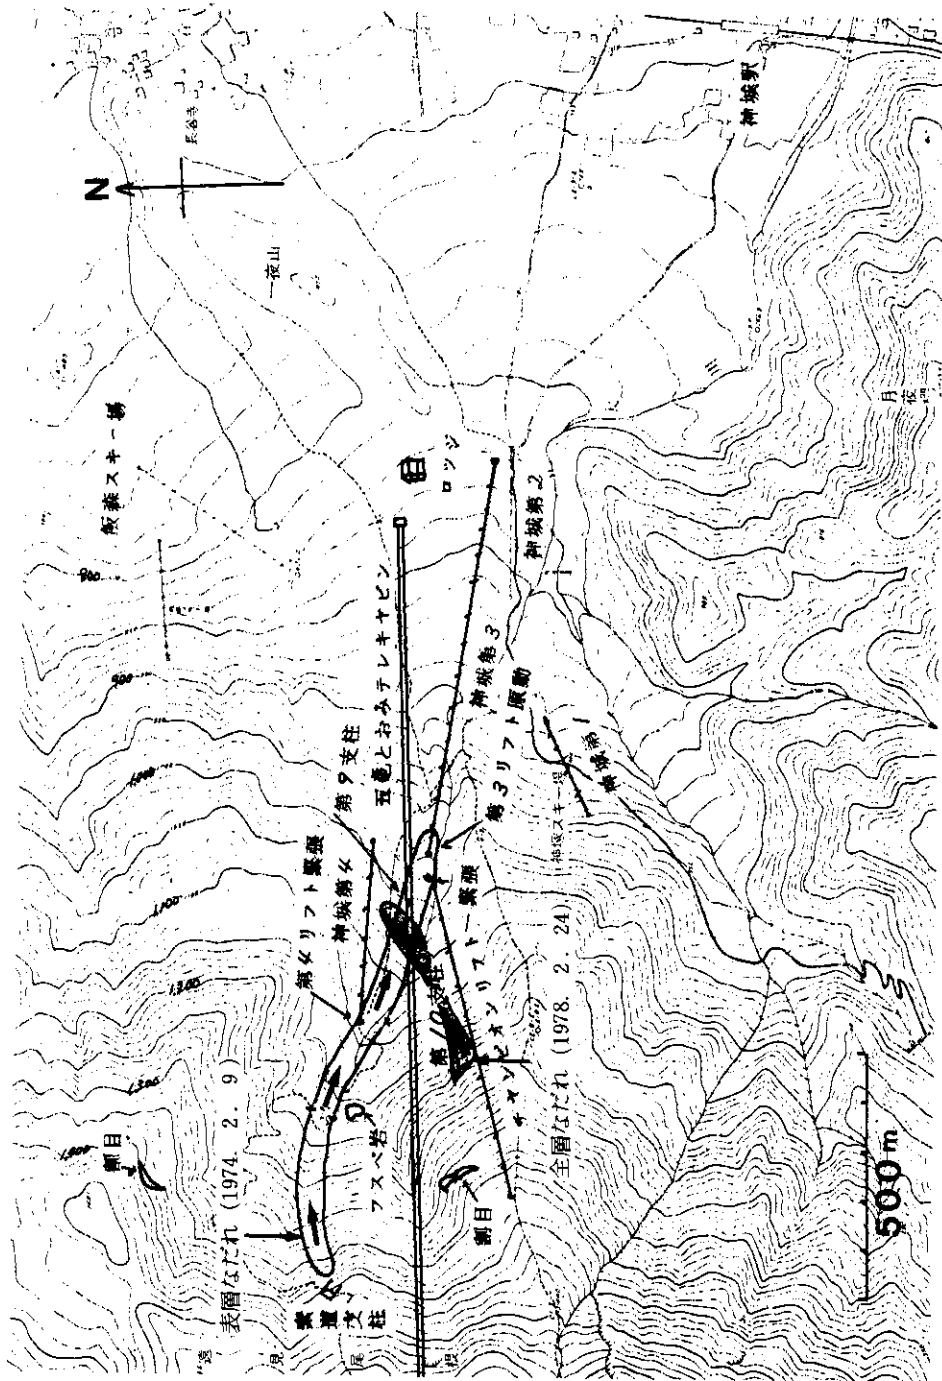
図5.1 なだれ発生地域の地形とスキー場施設

このなだれの発生時刻は、昭和53年2月24日9時30分頃である。図5.1になだれの発生位置を、写真5.1に発生状況を示す。なだれはゲレンデとなっているタカクイリ川右岸の北東斜面の沢より発生し、同斜面を土砂を削り樹木を倒しながら流下し、タカクイリ川を乗越え、ここで地形に沿って右折しゲレンデ中央部に約100m流出して停止した。

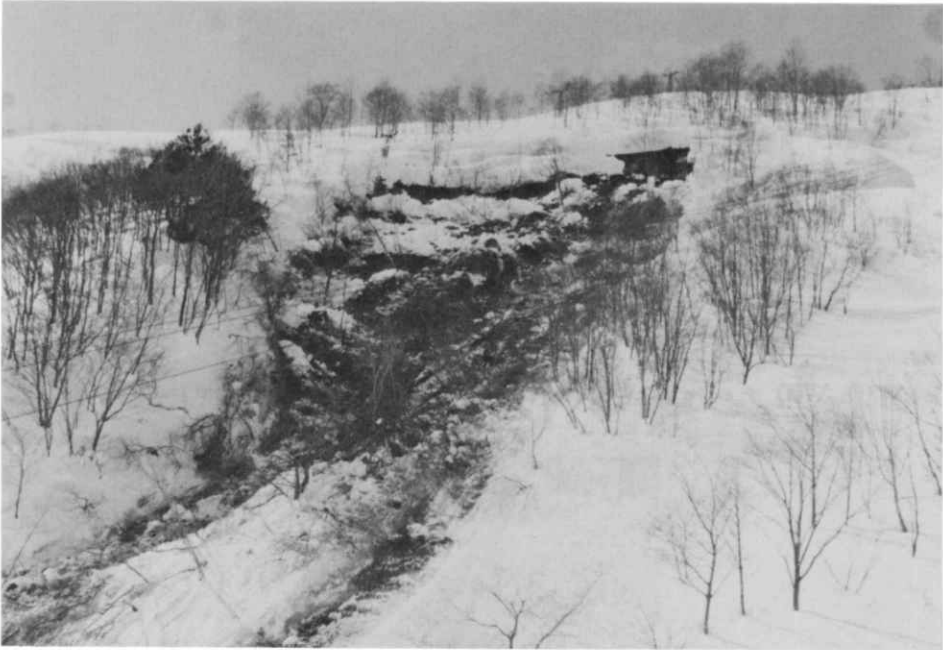
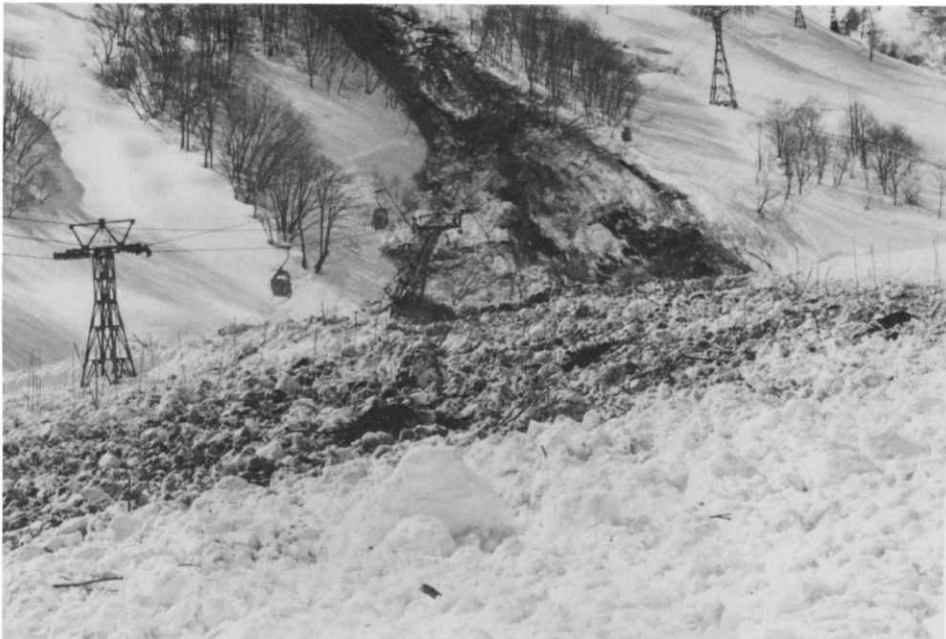
写真5.2 発生区と推積区

発生区の斜面勾配は 44° 、植生は灌木であるが、沢状流路の両側と上部には広葉樹の疎林帯がある。樹種は胸高直径より少くとも30～50年生以上のブナと推定される。発生区の地形的特徴として浅い沢状であることと発生斜面を横切ってジグザグ状に2本の道路があることである（写真5.1）。2本の道路のうち、下方の1本はスキー場造成時のブルドーザー用道路であり、上方の1本は登山道及びスキー用緩斜面を目的として前年1月に新たに造成されたものである。上方の道路はなだれの発生面上縁と一致し、なだれ発生時に幅3～5mにわたり約10m陥没した（写真5.4）。2本の道路間の斜距離は約100mである。なお、発生斜面の沢には、厳冬期でもかなりの湧水が流れている（写真5.5の(1)）。タカクイリ川は冬期は雪に覆われているが、少なくとも3mの凹地となっている。堆積区となったと

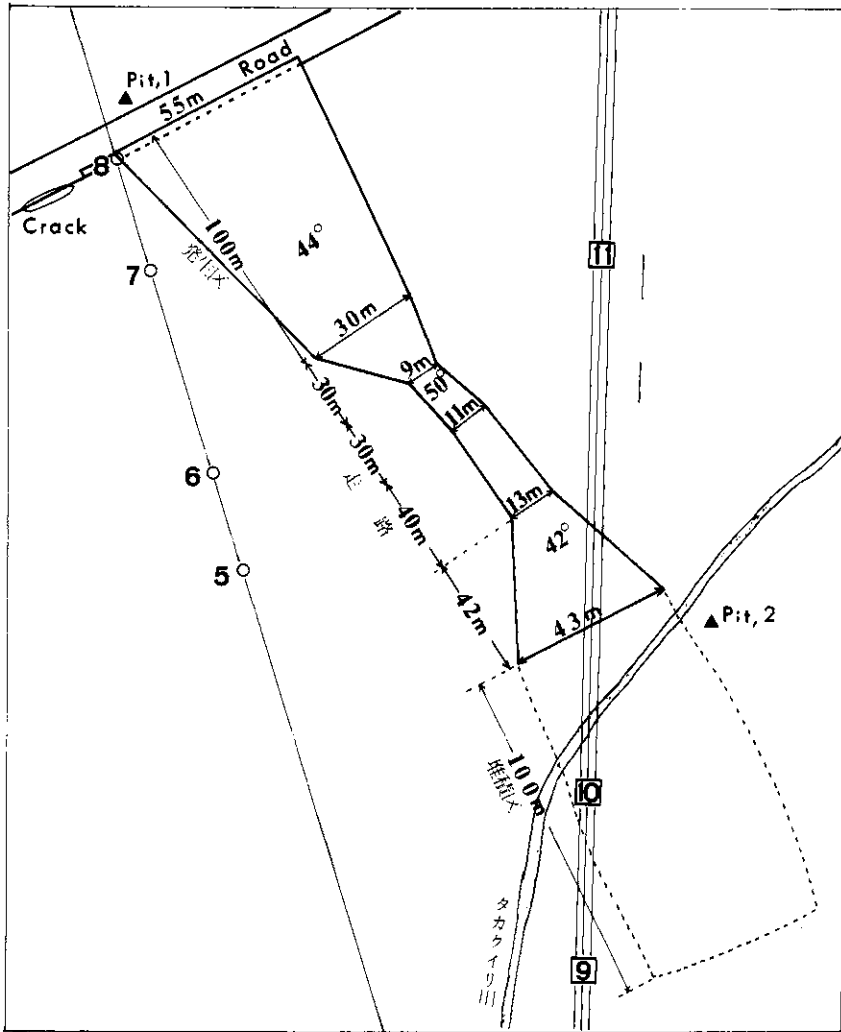
図 5.2.1 なだれの平面見取図 (Pitは積雪観測地点)

なだれの規模は、図 5.2 に示した通りである。積雪の深さは発生区で 3 m、堆積区で 1.5 m、また堆積区のデブリの厚さは 1.5 ~ 1.7 m であった。見通し角（なだれ停止点より発生点を見上げた仰角）は実測により 28° であった。次に、このなだれの階級を概算してみる。なだれにより流下した雪の体積は、発生区の斜面長 100 m、平均幅 4.3 m 及び積雪深の実測値 3 m から、 $12,900 \text{ m}^3$ である。崩落前の平均密度を 350 kg/m^3 と仮定すると質量は 4,515 ton となる。また、流下した雪の質量とデブリの質量の重心間落差は約 150 m である。これらの値より、清水（1966, 第 2 章参考文献参照）の定義による質量階級

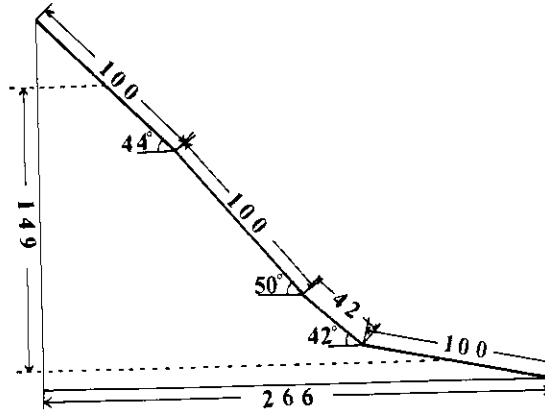
図 5.2.2 なだれ断面見取図

(M.M.)は3.7, ポテンシャル階級(P.M.)は6.8となる。このなだれは大規模ななだれといえる。このなだれは多量の土砂をデブリ中に含んでいたが, 階級の計算には土砂を含んでいない。

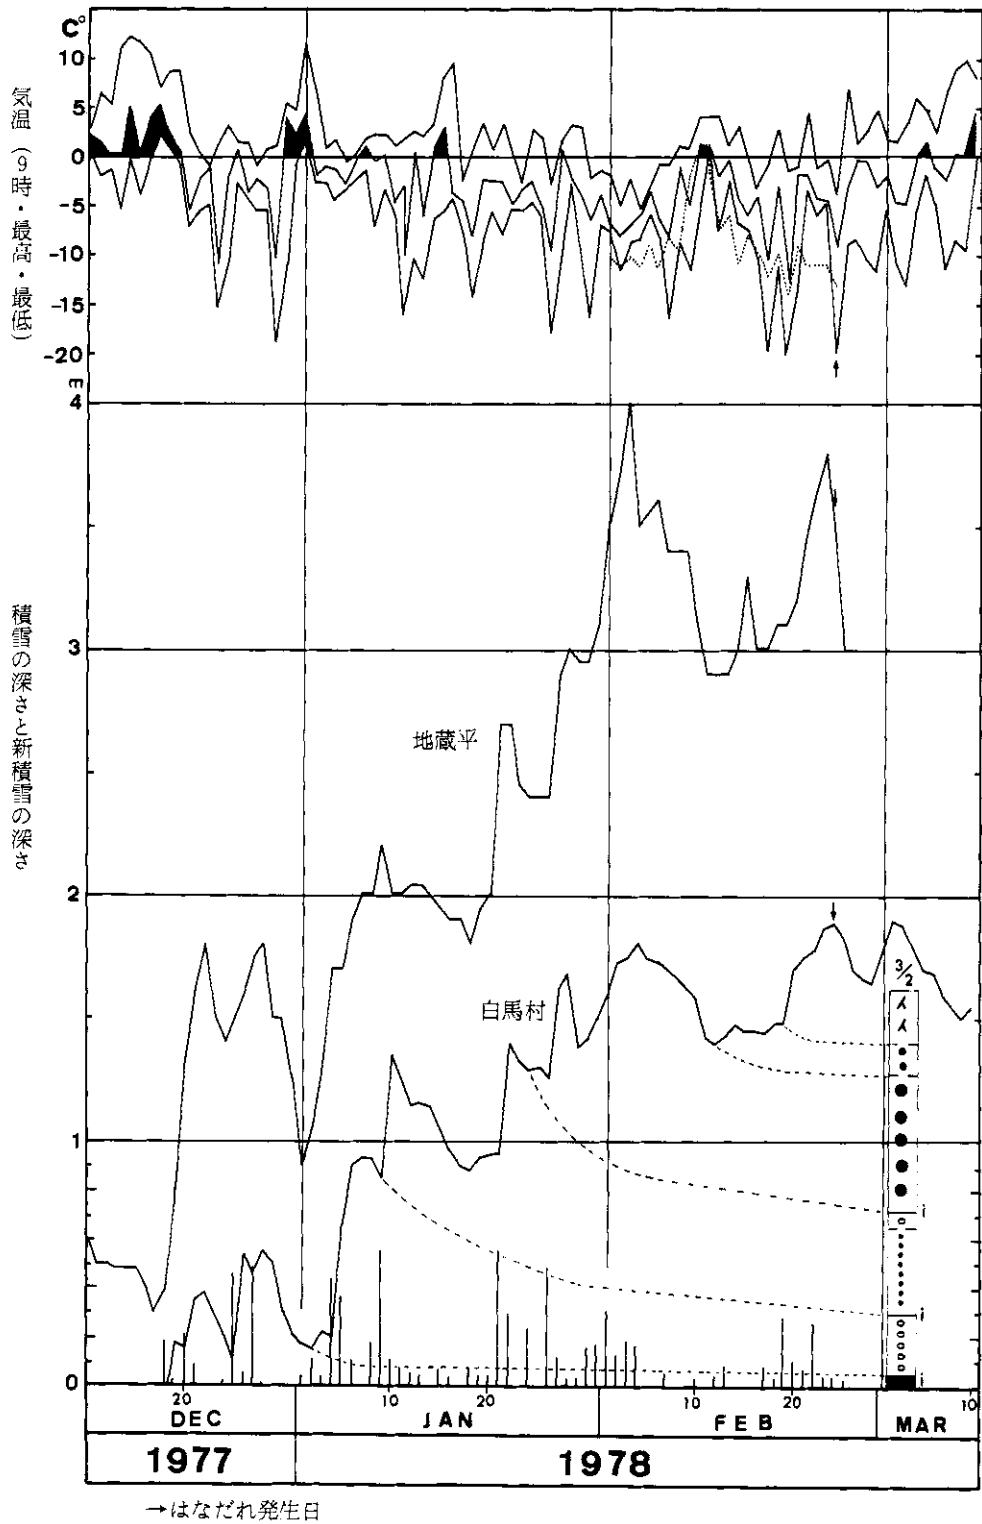
図5.3 白马村の気象と積雪断面図

図 5.3 に示した気象観測資料は、なだれ発生現場より北方約 5 km に位置する白馬村役場（標高 700 m）で観測されたものである。五竜とおみスキー場では独自に標高 1,530 m の地蔵平他 2 地点で気象観測（気象要素：天気，雲量，降積雪，9 時および最高・最低気温，湿度，風向・風速）を 9 時と 15 時に行なっている。しかし，発生現場の標高 1,100 m 及び地形・積雪量から判断して，白馬村の気象条況が発生時の現地の気象状況により近いと考えられるので，ここでは主に白馬村の気象データを用いたが，地蔵平についても積雪の深さ及び 9 時気温（図 5.3 上部の点線）だけを同図に示した。なお，スキー場を管理している五竜とおみ開発株式会社では，なだれ発生 6 日後の 3 月 2 日に 2 カ所でピットによる積雪観測を実施している。この結果のうち堆積区（図 5.2.1 の pit 2）の層構造も同じく図 5.3 に示した。他の 1 点は発生区上縁（図 5.2.1 の pit 1）で，積雪の深さが 290 cm と深いが，層構造雪質は堆積区と同様である。写真 5.5 の(1)にはこの発生区上縁の積雪断面を示してある。

積雪量は，表 5.1 に示したように過去 13 冬期の最高積雪深の平均 136 cm を越え大雪年である。積雪の深さは発生区で約 3 m であり，密度 350 kg/m^3 と仮定すると重量にして約 1.1 ton/m^2 である。なお，標高 1,530 m の地蔵平では白馬村の約 2 倍の積雪があることが図 5.3 からわかる。

発生時の積雪状態は，なだれ発生後の気象状態から推測して，図 5.3 に示した 3 月 2 日の観測結果が，表層を除く発生日の層構造及び雪質を示しているものと見なし大差なからう。図 5.3 には，3 月 2 日の層境界が形成された時点までさかのぼって，その層界の沈降曲線を粘性圧縮と観測地点の違いを考慮し推測によって描き入れてある。表層のこしまり雪（記号： \times ）はなだれ発生時には約 50 cm の新雪層であり，これがパトロール員に

全層なだれ発生の主たる要因は一定量以上の積雪と昇温または降雨であり、後者によって積雪は表面融解し、その浸透水によってざらめ化(力学的強度の弱体化につながる)が進み、また、接地面が潤滑化される。長野地方気象台管区における全層なだれ注意報は、積雪の深さ3 m以上で日平均気温0°C以上が予測される時に発令される。この基準に照らしてみると、当日までにこの地方に全層なだれ発生の積雪条件は満たされていたが、直接的気象誘因は存在しなかったといえる。なお、これらの気象条件は、降雪量は少ないが、全層なだれよりもむしろ表層なだれの発生条件に近い。写真5.3の(1)の矢印部分には新雪・旧雪境界面に表層なだれの潜在的可能性を示す滑り面と推定される面が見られる。

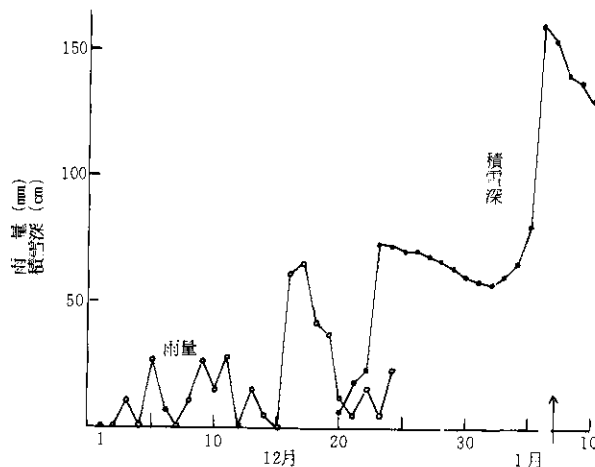
図8.4 降雨量と積雪深さの状況

図8.4に示すように12月中は異状な長雨が続き、このため水田には溜水が一杯になっており、降雪前に斜面の粘土の含水率が大幅に上昇していたことが予想される。12月末より降雪があり、さらに気温が急に上昇し、積雪の融解が始まった。

このガケ崩れの主因は降水と融雪水の浸透による地盤の軟弱化であり、上部平坦地の水田、積雪が考えられ、異常降雨によるガケ崩れとは別に、豪雪地帯特有の一例といえることができる。（広部）

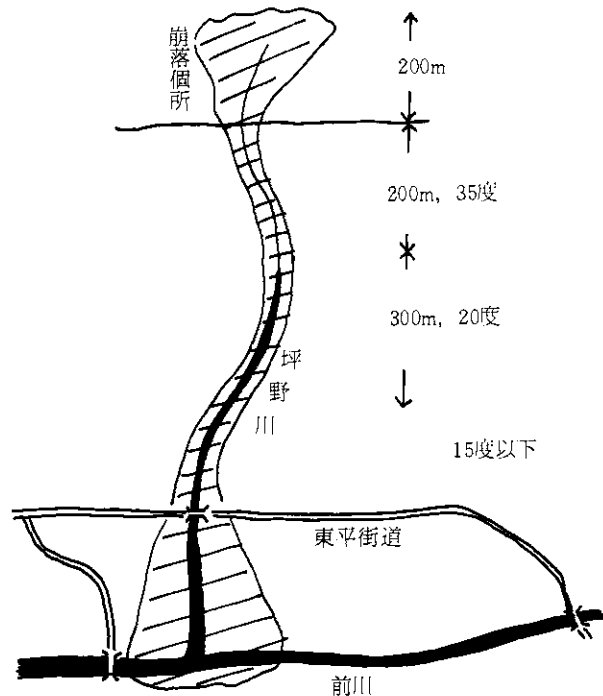
図9.1 坪野・土塩地すべり災害見取図

昭和53年4月13日17時30分、糸魚川市上早川地区土塩・坪野地内の標高約500mの地点より地すべりが発生した。断続的に坪野川沿いに土石流となって流出し、約1,600m離れた前川に流入した。坪野橋、坪野大橋を破壊し、住家1個を全壊、1個を破損し、非住家2個を全壊した。農地6ha、用水路2箇所、農道2箇所に損害を与えた。流出土量は21万 m^3 、4月18日現在地すべり地点の残留土は24万 m^3 で、計45万 m^3 が崩落した。崩落地点には残雪約1mがあり、目撃者の話によると、雪混りの土石流が屈曲した坪野川の兩岸にあふれ出し、砂防ダム4箇所を越え、この中1箇所は破壊してコンクリートの残がい東平の橋付近まで運んだ。落下音より約3分位で土石流は前川に達したという。災害地の見取図を図9.1に示す。災害写真を写真9.1、写真9.2、写真9.3に示す。

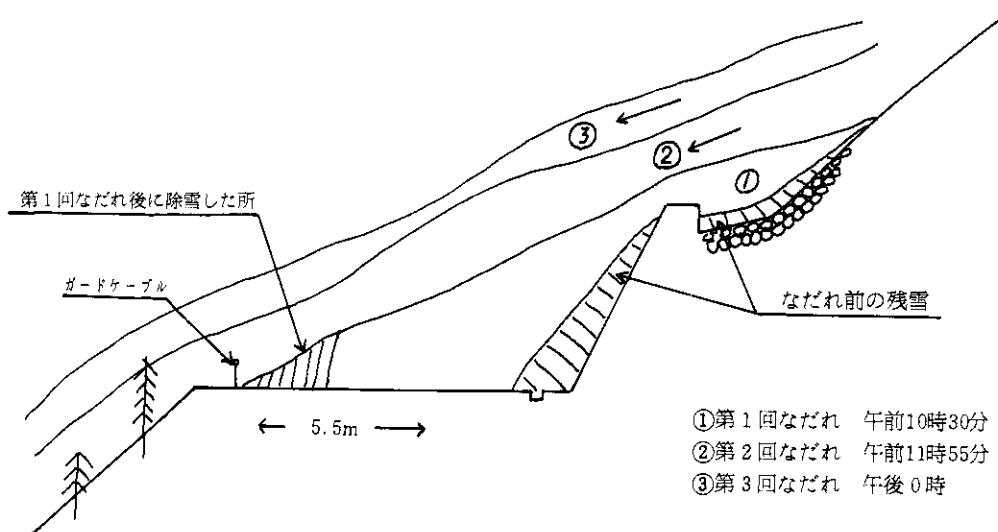
図1.0.2 なだれの発生状況

昭和53年4月30日午前10時30分頃、長野県大町市扇沢下(図1.0.1)においてなだれが発生し、たまたま通過中の乗用車を直撃、死亡1、軽傷2を出した。図1.0.2の断面図からわかるように、なだれは3回にわたって発生した模様で、道路をこえて落下している。気象状況は4月29日午前8時から30日午前8時までに、扇沢駅で28mmの降雨があり、大町建設事務所では4月29日午前8時より同日18時までに11mmの降雨があり、前日の降雨が重要な意味をもっているようである。この災害について現地踏査を行っていない
