1977年有珠山噴火による火山噴出物の分布及び その影響について

国立防災科学技術センター

A Photographic Study on the Disasters caused by Volcanic Ejecta of the Eruption of Usu Volcano, Northern Japan

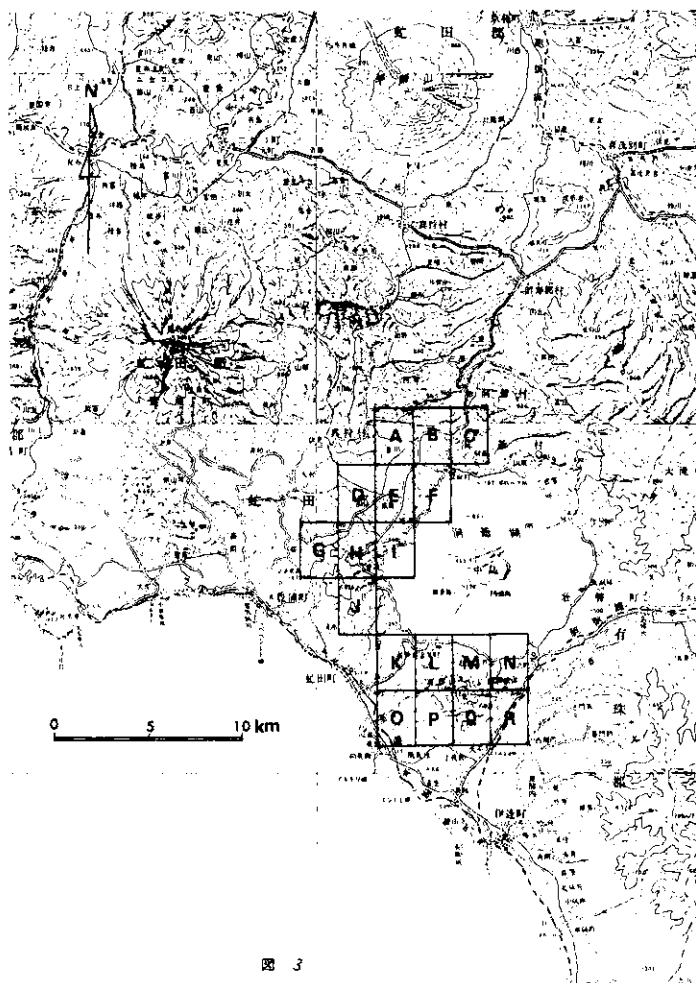
図3 樹木被害調査地域及び被害分類判読位置図

灰の付着は樹木被害の発生機構を検討する上で重要な指標であると考えられるが、調査期が降灰後2カ月を経過しており、その後の降雨によって洗い落とされた部分もかなりあり、また葉部の灰の付着は落葉したものについては調査できないので参考データとして取り扱った。落葉広葉樹の被害程度をとらえるための指標として葉の状態をとりあげた。したがって落葉のすすんでいるもの（葉量の低下が認められるもの）、落葉せずに枯死しているもの、ネクロシスを起こしているもの、全落葉後、新芽を吹き出しているものなど、その特徴を記載した。実施に際しては以上の調査項目についての調査票（添付資料）に基づき次に述べるようにして選んだ各調査地点ごとに10本の樹木を抽出し調査を行なった。その際調査対象樹木にはテープで番号付けを行なった。これは樹木の被害程度を1回の調査結果のみによって判定することには危険があると考え経時的な変化を追跡調査すべきであるとの判断より実施したものである。調査地点は被害状況の異なるところを写真等から選んだ。このようにして樹木被害調査は、有珠山の外輪山で5カ所、山腹で4カ所、同じく山麓部で4カ所、金比羅山地区で2カ所、洞爺村で10カ所の合計25カ所について実施した。また、樹木被害の軽微なところ、および畑耕作地については樹木調査を省略し、降灰の深さや組成などに限って行なった。この型の調査は、洞爺村、伊達町、壮瞥町で26カ所行なった。調査地域は図3のAからRの範囲である。

前記の植生被害分類に沿って、調査地域写真判読を実施し、その結果を1/5000国土基本図に図化し、植生被害判読図を作成した。判読対象は、すでに述べたように樹木の分布地域に限り、また、作図範囲は8月14日の空中写真撮影範囲（図2）とした。

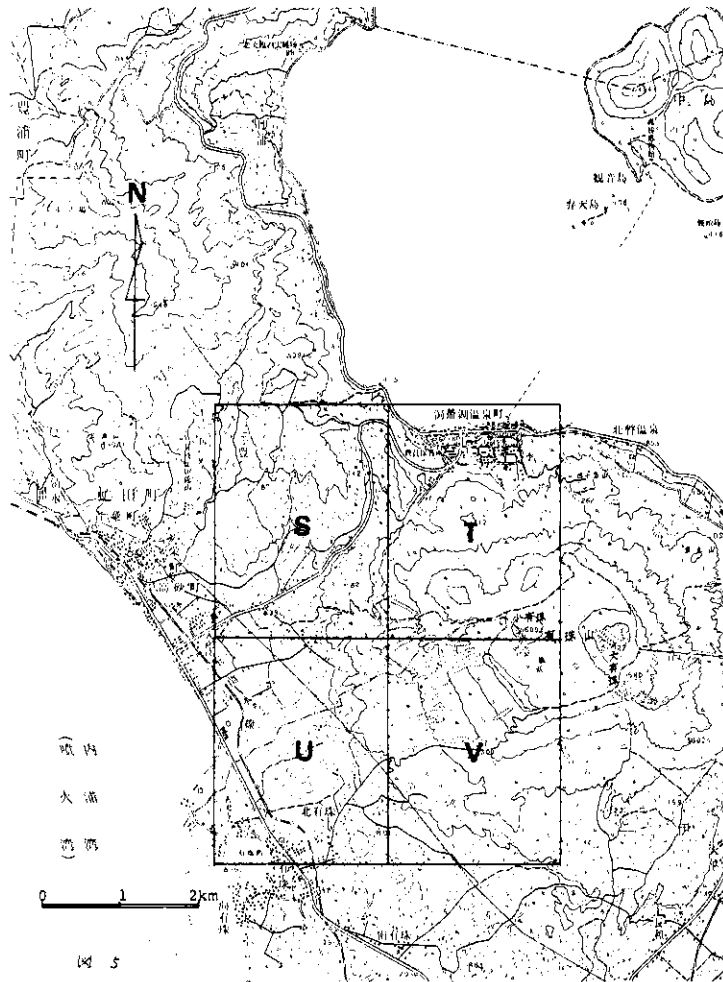
図5 泥流の調査地域及び判読位置図

調査範囲は降雨量の多い有珠山周辺で、調査時期において既に泥流の発生が報告されていた入江地区の4本の沢および洞爺温泉町にその流出が予想されている金比羅山地区周辺に限定して実施した。調査範囲を図5に、調査地点は図6-S～Vに示す。
