# 1977年有珠山噴火による降灰及び泥流 (による)被害調査資料

Data on the Damage caused by the Fall Ash and Mud Flows  
due to the Eruption of Usu Volcano in 1977

By  
Teiji Kumagai (Ed.)

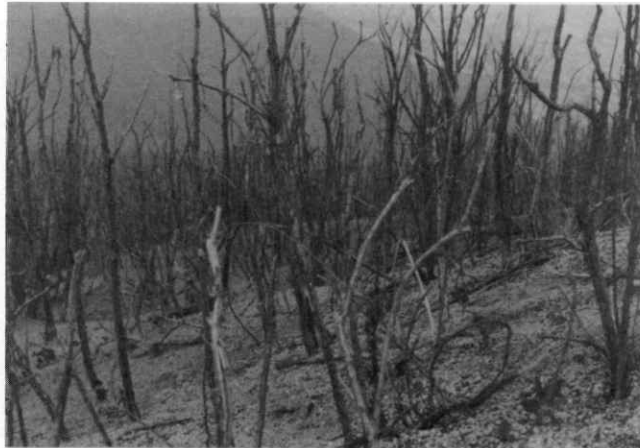
調査年月日	52.10.7	写真番号	
調査番号	No.2	調査地点	有珠外輪山北側
地形	外輪山外側斜面	斜面位置・方向・傾斜	尾根直下 北西 20~25°
降灰深度	10~60 cm		
降灰の組成・特徴	表面は細粒の火山灰がセメント状に覆う。φ3 cm前後の軽石多		
移動状況	下方へ移動を開始している。リル発達		
植生状況	枝は完全に欠損しており、主幹のみが残存、ほぼ枯死状態		
植生被害タイプ	A1

№	樹種	樹高	倒れの有無	枝幹の折損	灰の付着	葉の状態
1	不明	2 m	無	著	多	全く無し
2	イタヤカエデ	4 m	"	"	"	"
3	ヤマザクラ	4 m	"	"	"	"
4	ヤマザクラ	4 m	"	"	"	"
5	不明	4 m	"	"	"	"
6	ヤマザクラ	4 m	"	"	"	"
7	不明	3 m	"	"	"	"
8	不明	4 m	"	"	"	"
9	不明	6 m	"	"	"	"
10	不明	7 m	"	"	"	"
倒れ・主幹の折損率	主幹の倒れは認められない。折損あるも少ない。					
落葉状況	全落葉

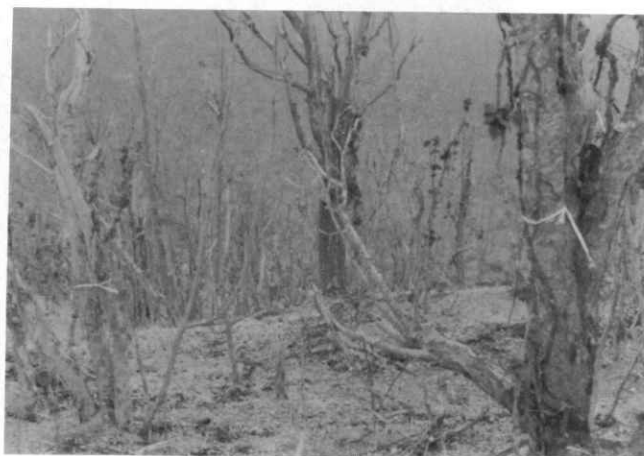
調査年月日	52.10.7	写真番号	
調査番号	No.1	調査地点	有珠外輪山北側
地形	外輪山内側斜面	斜面位置・方向・傾斜	尾根直下 南東 15~20°
降灰深度	30 cm		
降灰の組成・特徴	φ2~3 cmの軽石が多い。15~30 cmの火山レキあり。		
移動状況	表層部は下方へかなり移動。一部にリルが見られる。		
植生状況	主幹樹皮に火山レキの弾痕状のキズ顕著 新芽が吹いている。		
植生被害タイプ	A 1

№	樹種	樹高	倒れの有無	枝幹の折損	灰の付着	葉の状態
1	イタヤカエデ	5 m	無	著	多	新芽吹出し
2	イタヤカエデ	5 m	"	"	"	"
3	イタヤカエデ	5 m	"	"	"	"
4	イタヤカエデ	5 m	"	"	"	"
5	不明	4 m	"	"	"	全く無し
6	不明	5 m	"	"	少	"
7	ハルニレ	10 m	"	"	"	ほとんど無し
8	ホオノキ	5 m	"	"	"	"
9	不明	3 m	"	"	多	全く無し
10	ヤマザクラ	7 m	"	"	"	"
倒れ・主幹の折損率		枝の折損が顕著であり、倒れ・主幹折損は少ない。				
落葉状況		全落葉

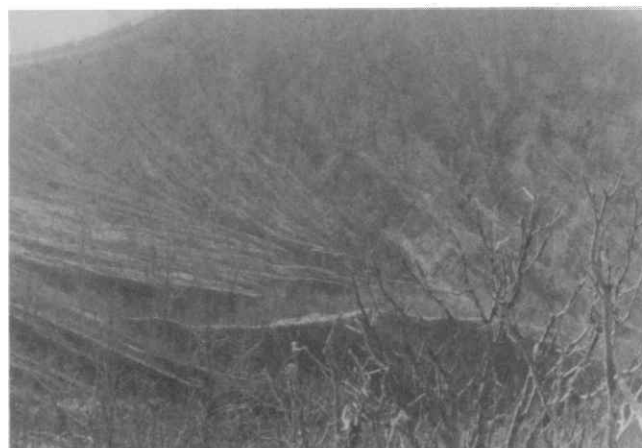
調査年月日	52.10.7	写真番号	
調査番号	No.3	調査地点	有珠外輪山北西側
地形	外輪山外側斜面	斜面位置・方向・傾斜	尾根直下 北西 25~30°
降灰深度	10~20 cm		
降灰の組成・特徴	レキはほとんどなく、細粒の火山灰のみがセメント状に固結		
移動状況	軽石層はすでに下方へ移動したと推定される。リル発達		
植生状況	枝は完全に欠損しており、主幹のみが残存。ほぼ枯死状態		
植生被害タイプ	A1

№	樹種	樹高	倒れの有無	枝幹の折損	灰の付着	葉の状態
1	不明	5 m	無	著	多	全く無し
2	不明	6 m	"	"	"	"
3	不明	7 m	"	"	少	"
4	シナノキ	7 m	"	"	"	"
5	不明	6 m	"	"	多	"
6	イタヤカエデ	5 m	"	"	少	新芽吹出し
7	不明	6 m	"	"	"	全く無し
8	不明	7 m	"	"	多	"
9	カツラ	17 m	"	"	"	"
10	不明	4 m	"	"	"	"
倒れ・主幹の折損率	主幹の倒れは認められない。折損あるも少ない。					
落葉状況	全落葉

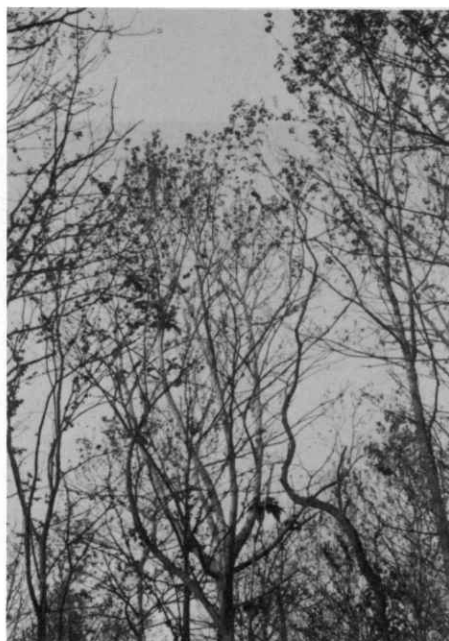
調査年月日	52. 10. 7	写真番号	
調査番号	No. 4	調査地点	全日空の寮裏, 左側の沢上
地形	緩傾斜尾根部	斜面位置・方向・傾斜	山腹下部 北 5~10°
降灰深度	8 cm		
降灰の組成・特徴	ほとんどが $\phi$ 2~5 cmの軽石。火山灰層は流出したか?		
移動状況	リルなし		
植生状況	葉量は少ないが残葉あり。枝折れはほとんどなし。		
植生被害タイプ	A 4

No.	樹種	樹高	倒れの有無	枝幹の折損	灰の付着	葉の状態
1	シラカンバ	12 m	無	無	少	ほぼ良好
2	シラカンバ	14 m	"	"	"	落葉
3	センノキ	8 m	"	"	"	ほぼ良好
4	ドロノキ	18 m	"	"	"	"
5	ハンノキ	14 m	"	"	"	落葉
6	不明	5 m	"	少	多	新芽吹出し
7	シラカンバ	13 m	"	無	"	ほぼ良好
8	シラカンバ	17 m	"	"	"	落葉
9	シラカンバ	18 m	"	"	"	"
10	ドロノキ	16 m	"	"	"	ほぼ良好
倒れ・主幹の折損率		0%				
落葉状況		50%落葉

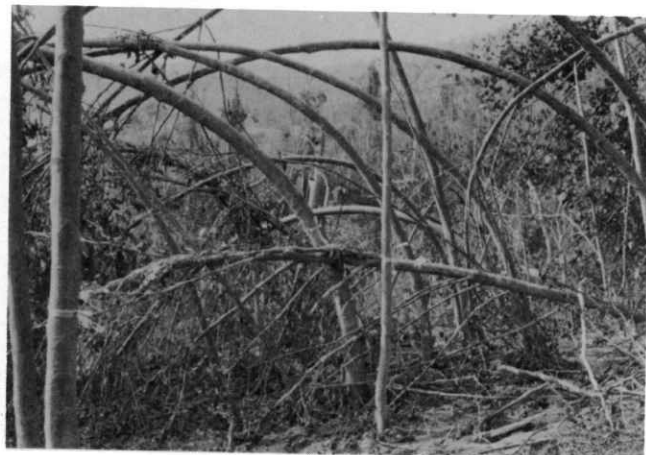
調査年月日	52.10.8	写真番号	
調査番号	No.5	調査地点	スキー場下
地形	河岸段丘	斜面位置・方向・傾斜	段丘上 東北東 5°
降灰深度	12 cm		
降灰の組成・特徴	レキはほとんどなく、細粒の軽石片とシルト質火山灰が層理を形成		
移動状況	ほとんどなし		
植生状況	シルト質の火山灰付着による倒れ・枝の折損が顕著		
植生被害タイプ	C2

№	樹種	樹高	倒れの有無	枝幹の折損	灰の付着	葉の状態
1	ハンノキ	6 m	倒	著	多	全く無し
2	ハンノキ	9 m	無	"	少	"
3	ハンノキ	5 m	"	"	"	"
4	ハンノキ	12 m	倒	"	"	"
5	ハンノキ	11 m	無	"	"	"
6	ナガバヤナギ	8 m	"	"	"	ほとんど無し
7	ハンノキ	14 m	倒	"	"	全く無し
8	ハンノキ	8 m	無	"	"	新芽吹出し
9	ハンノキ	9 m	倒	"	"	ほとんど無し
10	ナガバヤナギ	11 m	"	"	"	新芽吹出し
倒れ・主幹の折損率		50%				
落葉状況		全落葉 新芽吹出しあり

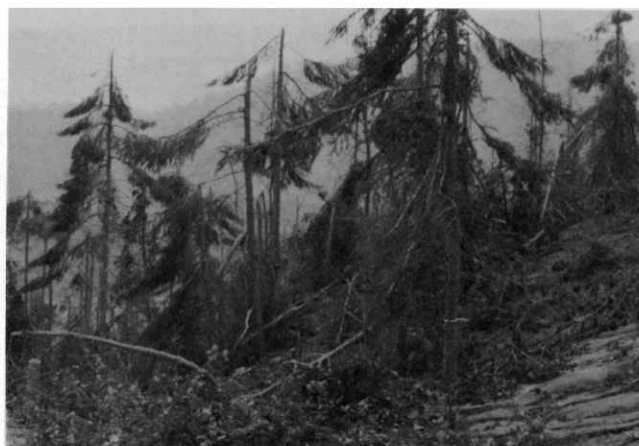
調査年月日	52.10.8	写真番号	
調査番号	No.6	調査地点	スキー場下部
地形	山麓緩傾斜地	斜面位置・方向・傾斜	北東 10°
降灰深度	10 cm		
降灰の組成・特徴	レキなし 細粒の軽石片とシルト質火山灰が層理を形成		
移動状況	ほとんどなし スキー場ゲレンデ内ではリルが発達		
植生状況	シルト質の火山灰付着による倒れ・枝折損顕著		
植生被害タイプ	C1

No	樹種	樹高	倒れの有無	枝幹の折損	灰の付着	葉の状態
1	カラマツ	12 m	無	少	多	残存
2	"	5 m	倒	多, 主幹折	"	全く無し
3	"	6 m	"	多	"	残存
4	"	10 m	無	多, 主幹折	"	"
5	"	8 m	"	"	"	"
6	"	5 m	"	少	"	全く無し
7	"	6 m	"	多, 主幹折	"	残存
8	"	10 m	倒	少, 主幹折	"	"
9	"	9 m	"	"	"	"
10	"	10 m	無	多, 主幹折	"	"
倒れ・主幹の折損率		70 %				
落葉状況		枯死状の2本は全落葉も 他は落葉せず

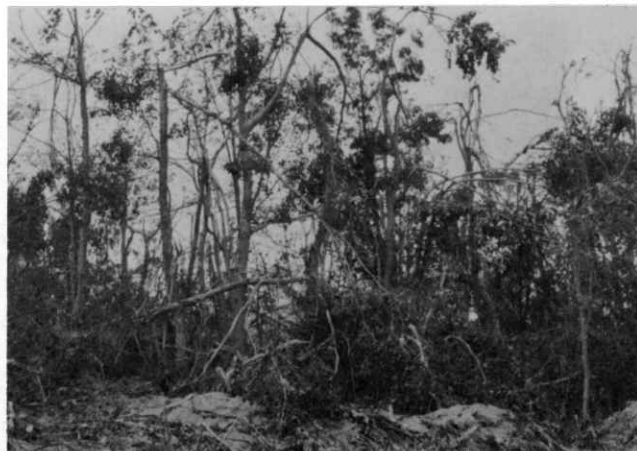
調査年月日	52.10.8	写真番号	
調査番号	No.7	調査地点	スキー場上部
地形	山頂平坦面	斜面位置・方向・傾斜	尾根部 北 5°
降灰深度	9 cm		
降灰の組成・特徴	レキなし 細粒の軽石片とシルト質火山灰が層理を形成		
移動状況	少ない		
植生状況	枝・幹の折損が著しい広葉樹林		
植生被害タイプ	C2

No	樹種	樹高	倒れの有無	枝幹の折損	灰の付着	葉の状態
1	不明	8 m	無	少	多	良好
2	不明	10 m	"	"	"	ほぼ良好
3	イタヤカエデ	6 m	傾斜	"	少	枯死多
4	ハンノキ	8 m	無	少, 主幹折	"	"
5	不明	8 m	倒	多	"	ほとんど無し
6	ヤマザクラ	12 m	無	多, 主幹折	"	全く無し
7	ヤシブシ	10 m	"	"	"	枯死多
8	"	12 m	"	少, 主幹折	"	"
9	不明	8 m	倒	多	"	ほとんど無し
10	イタヤカエデ	9 m	"	少	"	枯死多
倒れ・主幹の折損率		60%				
落葉状況		80%が落葉, あるいは枯死している。

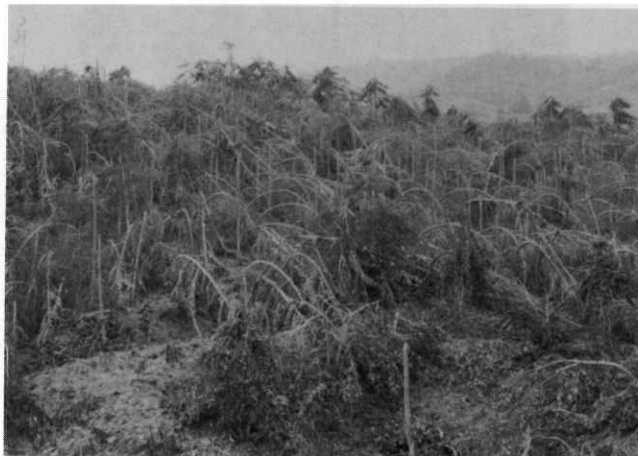
調査年月日	52. 10. 8	写真番号	
調査番号	No. 8	調査地点	スキー場わき
地形	山麓緩斜面	斜面位置・方向・傾斜	斜面下部 北東 5~10°
降灰深度	12 cm		
降灰の組成・特徴	シルト質の火山灰と細粒の軽石片が層理を形成		
移動状況	リルが発達		
植生状況	倒木の非常に多いカラマツ人工林		
植生被害タイプ	C 0

No.	樹種	樹高	倒れの有無	枝幹の折損	灰の付着	葉の状態
1	カラマツ	8 m	倒	多	多	ほぼ生存
2	"	12 m	無	多, 主幹折	"	ほとんど無し
3	"	6 m	倒	多	"	"
4	"	6 m	無	少, 主幹折	"	"
5	"	4.5 m	"	多, 主幹折	"	全く無し
6	"	4 m	"	少, 主幹折	"	"
7	"	8 m	倒	多	"	"
8	"	6 m	"	"	"	全く枯死
9	"	7 m	"	"	"	"
10	"	9 m	"	"	"	ほとんど無し
倒れ・主幹の折損率	100 %					
落葉状況	90 %が枯死状態で落葉

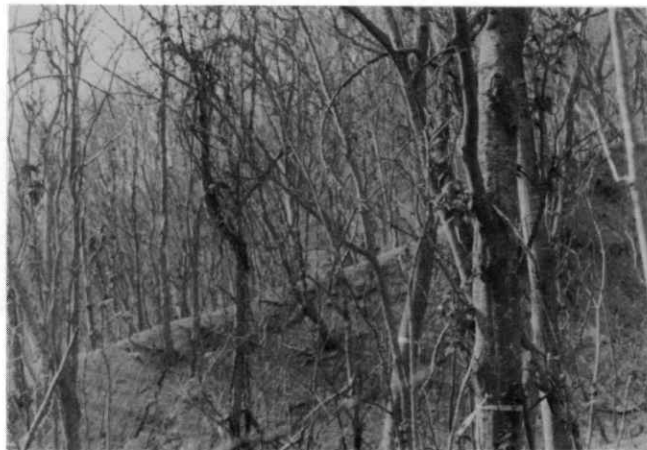
調査年月日	52. 10. 8	写真番号	
調査番号	No. 9	調査地点	木の実団地の沢上部
地形	尾根上平坦面	斜面位置・方向・傾斜	標高 280 m 5°
降灰深度	45 cm		
降灰の組成・特徴	φ 2~3 cmの軽石を主とするレキ分が非常に多い。植物遺体のはさみ込みあり。		
移動状況	沢にむかって数条のシルが発達		
植生状況	降灰は多いが、倒れはなく、枝の折損も軽微		
植生被害タイプ	A 2

№	樹種	樹高	倒れの有無	枝幹の折損	灰の付着	葉の状態
1	不明	12 m	無	少	少	ほとんど無し
2	不明	10 m	"	"	"	"
3	ホオノキ	6 m	"	"	"	"
4	ハンノキ	10 m	"	"	"	新芽吹出し
5	イタヤカエデ	10 m	"	"	"	"
6	"	12 m	"	"	"	"
7	オヒョウ	10 m	"	"	"	ほとんど無し
8	ヤナギ	10 m	"	"	"	新芽吹出し
9	ハンノキ	7 m	"	"	"	"
10	イタヤカエデ	7 m	"	"	"	全く無し
倒れ・主幹の折損率		0 %				
落葉状況		100% 新芽吹出しがかなり認められる

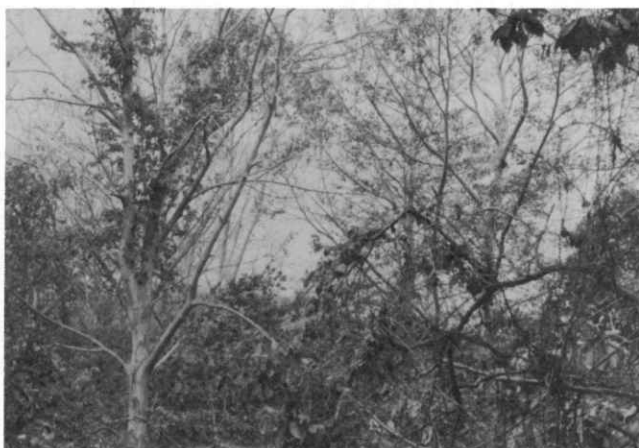
調査年月日	52. 10. 9	写真番号	
調査番号	No. 10	調査地点	四十三山への道沿い
地 形	山麓緩斜面	斜面位置・方向・傾斜	尾根下部 北東 20~25°
降灰深度	2 cm		
降灰の組成・特徴	φ1~2cm程度の軽石が主で火山灰は少ない。		
移動状況	なし		
植生状況	ドロ、カンバを主とする落葉広葉樹林		
植生被害タイプ	A 4

№	樹 種	樹 高	倒れの有無	枝幹の折損	灰の付着	葉の状 態
1	不明	12 m	無	無	少	良 好
2	ドロノキ	14 m	"	"	"	ほとんど無し
3	"	12 m	"	"	"	"
4	"	13 m	"	"	"	ほとんど無し
5	"	12 m	"	"	"	"
6	ハンノキ	12 m	"	"	"	全く無し
7	ドロノキ	13 m	"	"	"	ほとんど無し
8	"	14 m	"	少	"	"
9	"	15 m	"	"	"	"
10	シラカンバ	12 m	"	無	"	ほぼ良好
倒れ・主幹の折損率		0 %				
落 葉 状 況		70 % ドロノキが一番落葉しやすい傾向をもつ

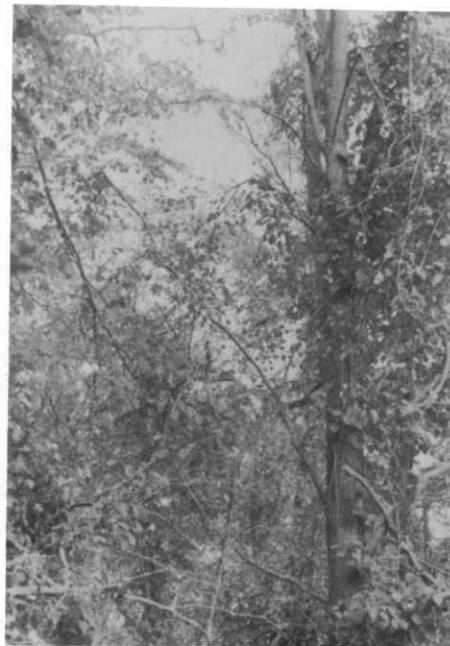
調査年月日	52.10.9	写真番号	
調査番号	№11	調査地点	四十三山からの登山道沿い
地形	尾根部	斜面位置・方向・傾斜	山腹中部 北 10°
降灰深度	8 cm		
降灰の組成・特徴	軽石層と火山灰層の二層よりなっている		
移動状況	移動は少ない		
植生状況	ドロノキ, ハンノキを主とした落葉広葉樹林		
植生被害タイプ	D2 (被害は軽微)

№	樹種	樹高	倒れの有無	枝幹の折損	灰の付着	葉の状態
1	カツラ	15 m	無	少	少	良好
2	ハンノキ	12 m	"	"	"	ほぼ良好
3	不明	13 m	"	"	"	"
4	"	14 m	"	無	"	"
5	"	14 m	"	"	"	"
6	ドロノキ	17 m	"	"	"	"
7	ハンノキ	18 m	"	"	"	"
8	"	16 m	"	"	"	"
9	シラカンバ	15 m	"	"	"	"
10	ハンノキ	14 m	"	"	"	"
倒れ・主幹の折損率	0%					
落葉状況	葉量の減少は認められるが、全落葉したものは無い。

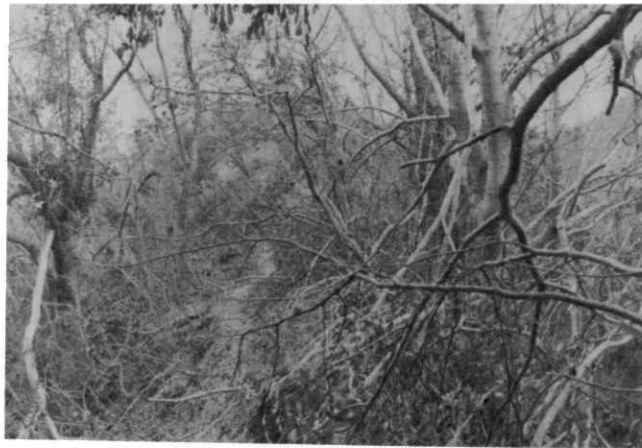
調査年月日	52. 10. 9	写真番号	
調査番号	No. 12	調査地点	有珠外輪山北側
地形	外輪山内側斜面	斜面位置・方向・傾斜	尾根直下 南 30°
降灰深度	8 cm		
降灰の組成・特徴	軽石層と火山灰層の二層よりなる。周辺に大型の火山レキあり。		
移動状況	ほとんどなし		
植生状況	落葉広葉樹林		
植生被害タイプ	A-3 (降灰そのものよりも火山弾による被害大)

No	樹種	樹高	倒れの有無	枝幹の折損	灰の付着	葉の状態
1	ミズナラ	8 m	無	多	少	ほとんど無し
2	ハンノキ	4 m	"	多, 主幹折	"	全く無し
3	"	8 m	"	多	"	"
4	ナナカマド	7 m	"	少	"	ほぼ良好
5	ハンノキ	8 m	"	多	"	ほとんど無し
6	ハルニレ	7 m	有	"	多	"
7	ヤマザクラ	6 m	無	多, 主幹折	少	"
8	ドロノキ	16 m	"	多	"	"
9	"	12 m	"	"	"	"
10	ハンノキ	7 m	"	"	"	"
倒れ・主幹の折損率		20% 枝の折損は90%の樹木で認められる				
落葉状況		90% 下層植物は比較的落葉少ない

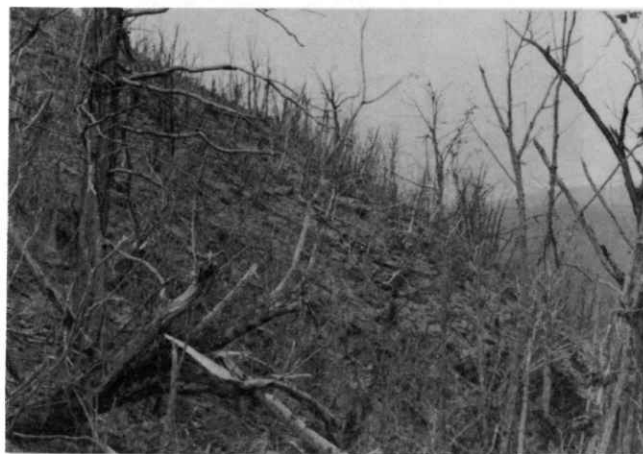
調査年月日	52.10.10	写真番号	
調査番号	No.13	調査地点	全日空沢上流
地形	沢内部	斜面位置・方向・傾斜	河道部 北 5°
降灰深度	5 cm		
降灰の組成・特徴	φ1~2 cmの軽石を主体としたレキ土 周囲に火山弾の跡あり		
移動状況	ほとんど移動していない		
植生状況	降灰量は少ないが枝の折損が顕著		
植生被害タイプ	A 3

No	樹種	樹高	倒れの有無	枝幹の折損	灰の付着	葉の状態
1	不明	12 m	無	多	少	全く無し
2	センノキ	15 m	"	"	"	ほとんど無し
3	不明	16 m	"	"	"	"
4	"	16 m	"	"	"	"
5	"	15 m	"	"	"	"
6	"	14 m	"	"	"	"
7	ホオノキ	17 m	"	"	"	"
8	"	14 m	"	"	"	"
9	"	12 m	"	"	"	"
10	"	12 m	"	"	"	"
倒れ・主幹の折損率	0% 枝の折損は100%の樹木で認められる					
落葉状況	ほぼ100%落葉

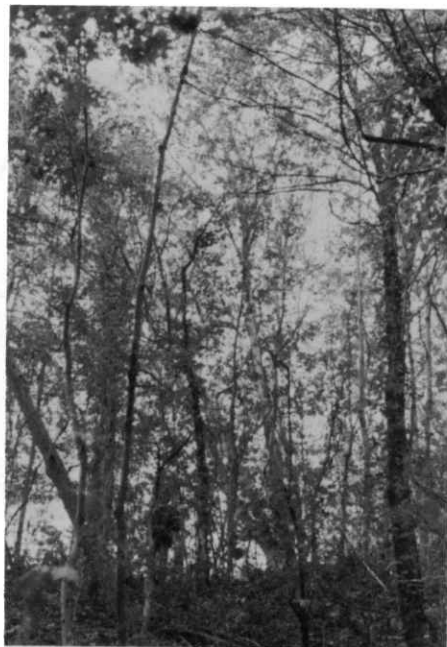
調査年月日	52.10.10	写真番号	
調査番号	NO.14	調査地点	全日空の寮裏の尾根
地形	山麓斜面	斜面位置・方向・傾斜	尾根上部 北東 15°
降灰深度	1.5 cm		
降灰の組成・特徴	φ1cm程度の軽石よりなる。火山灰の混入は少ない		
移動状況	ほとんど移動していない		
植生状況	落葉広葉樹林で被害は軽微		
植生被害タイプ	D 2

No	樹種	樹高	倒れの有無	枝幹の折損	灰の付着	葉の状態
1	カツラ	18 m	無	無	少	ほとんど無し
2	"	12 m	"	"	"	ほぼ良好
3	ドロノキ	14 m	"	少	"	"
4	"	13 m	"	無	"	ほとんど無し
5	ホオノキ	13 m	"	"	"	"
6	カツラ	16 m	"	"	"	良好
7	"	15 m	"	"	"	"
8	ホオノキ	13 m	"	"	"	ほとんど無し
9	イタヤカエデ	13 m	"	"	"	良好
10	ホオノキ	11 m	"	"	"	ほとんど無し
倒れ・主幹の折損率		0% 枝の折損もほとんどなし				
落葉状況		50%

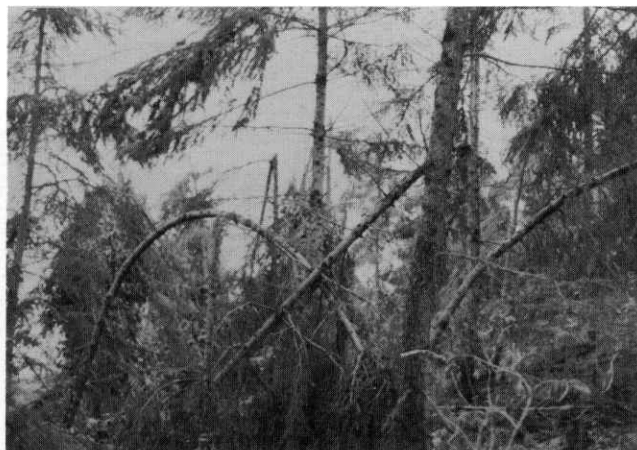
調査年月日	52. 10. 10	写真番号	
調査番号	No. 15	調査地点	虻田町花和の北
地形	尾根状緩斜面	斜面位置・方向・傾斜	斜面下部 北 10°
降灰深度	4 cm		
降灰の組成・特徴	黒味のあるシルト質火山灰と細粒の軽石層よりなる		
移動状況	ほとんど移動していない		
植生状況	幹折れが目立つ カラマツ人工林		
植生被害タイプ	C 2

№	樹種	樹高	倒れの有無	枝幹の折損	灰の付着	葉の状態
1	カラマツ	12 m	無	少	多	ほぼ良好
2	"	14 m	"	"	"	"
3	"	6 m	"	多, 主幹折	"	全く無し
4	"	13 m	倒	多	"	ほとんど無し
5	"	11 m	無	少, 主幹折	"	"
6	"	10 m	"	"	"	ほぼ良好
7	"	7 m	"	"	"	"
8	"	12 m	"	少	"	"
9	"	10 m	倒	多	"	"
10	"	12 m	無	少	"	"
倒れ・主幹の折損率	60 %					
落葉状況	枯死状の3本を除いては落葉していない

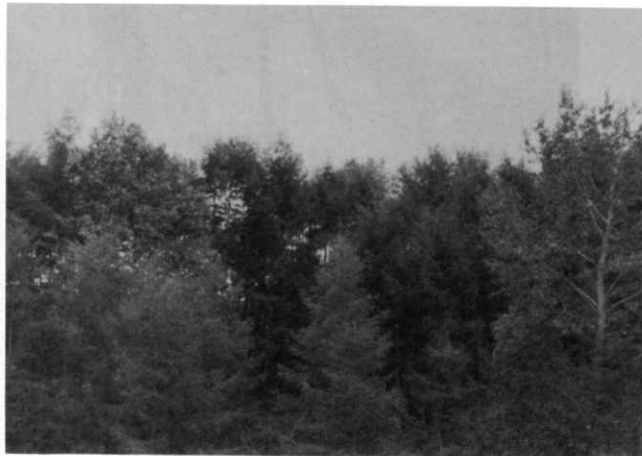
調査年月日	52.10.11	写真番号	
調査番号	No.16	調査地点	昭和新山付近
地形	緩い沢型	斜面位置・方向・傾斜	沢の上 南 15~20°
降灰深度	5 cm		
降灰の組成・特徴	φ1 cm程度の軽石層の上部にうすくシルト質の火山灰がある。		
移動状況	ほとんど移動していない		
植生状況	被害の少ないカラマツ人工林		
植生被害タイプ	D2

木	樹種	樹高	倒れの有無	枝幹の折損	灰の付着	葉の状態
1	カラマツ	9 m	無	無	少	良好
2	"	12 m	"	"	"	"
3	"	10 m	"	"	"	"
4	"	7 m	"	"	"	ほぼ良好
5	"	8 m	"	"	"	"
6	"	12 m	"	"	"	良好
7	"	12 m	"	"	"	"
8	"	12 m	"	"	"	"
9	"	13 m	"	"	"	"
10	"	14 m	"	"	"	"
倒れ・主幹の折損率		0 %				
落葉状況		0 % 被害はほとんど認められない。

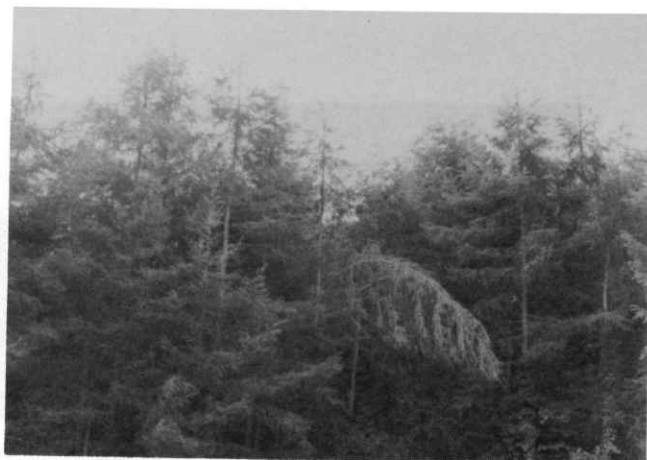
調査年月日	52.10.11	写真番号	
調査番号	No.17	調査地点	昭和新山付近
地形	沢沿い山腹	斜面位置・方向・傾斜	斜面下部 南東 10°
降灰深度	3 cm		
降灰の組成・特徴	細粒軽石層が上下二層のうすいシルト質火山灰にはさまれている		
移動状況	ほとんど移動していない		
植生状況	稀に倒木が認められるカラマツ人工林		
植生被害タイプ	D2(C3)被害は軽微

№	樹種	樹高	倒れの有無	枝幹の折損	灰の付着	葉の状態
1	カラマツ	10 m	無	少	— 少	良好
2	〃	11 m	〃	〃	〃	〃
3	〃	11 m	〃	〃	〃	〃
4	〃	10 m	〃	〃	〃	〃
5	〃	13 m	〃	〃	〃	〃
6	〃	12 m	〃	〃	〃	〃
7	〃	12 m	〃	〃	〃	〃
8	〃	14 m	〃	〃	〃	〃
9	〃	11 m	〃	〃	〃	〃
10	〃	12 m	倒	多	〃	ほぼ良好
倒れ・主幹の折損率		10 %				
落葉状況		ほとんど落葉認められず

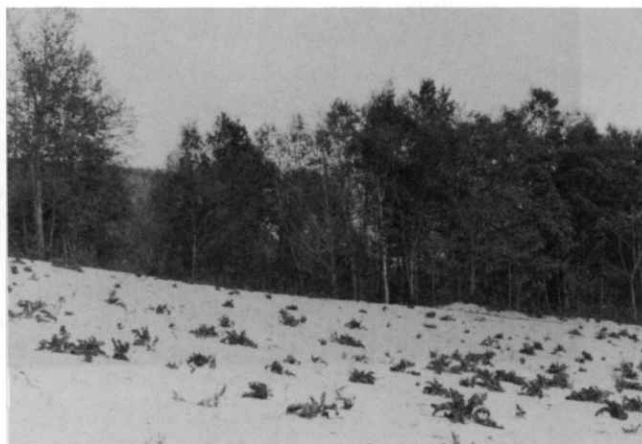
調査年月日	52.10.11	写真番号	
調査番号	No.18	調査地点	大平の北部
地形	山腹斜面	斜面位置・方向・傾斜	山腹下部 南東 30°
降灰深度	35 cm		
降灰の組成・特徴	軽石が非常に多く、全体的に粗粒。間に黒いシルト質火山灰あり。		
移動状況	ほとんど移動していない		
植生状況	降灰量は多いが、植生被害は軽微		
植生被害タイプ	D1

№	樹種	樹高	倒れの有無	枝幹の折損	灰の付着	葉の状態
1	シラカンバ	13 m	無	少	少	良好
2	ハンノキ	12 m	"	"	"	ほとんど無し
3	シラカンバ	14 m	"	"	"	良好
4	センノキ	10 m	"	"	"	ほとんど無し
5	シラカンバ	15 m	"	"	"	良好
6	シラカンバ	13 m	"	"	"	"
7	ハンノキ	14 m	"	"	"	"
8	ドロノキ	14 m	"	"	多	"
9	ハンノキ	13 m	"	"	少	"
10	シラカンバ	13 m	"	"	"	"
倒れ・主幹の折損率		0%				
落葉状況		20%

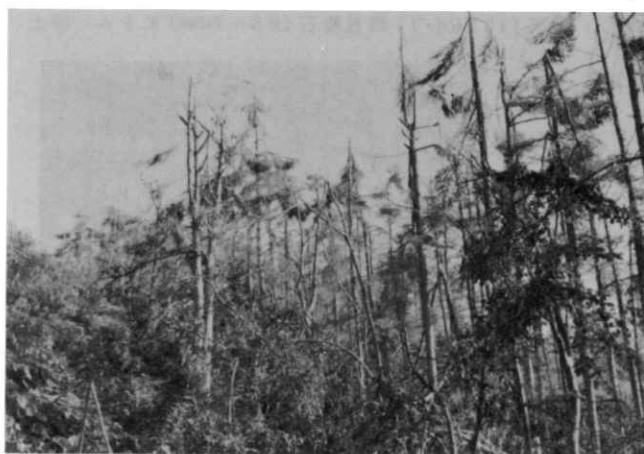
調査年月日	52.10.11	写真番号	
調査番号	No.19	調査地点	虻田～洞爺の国道沿い
地形	沢形山腹斜面	斜面位置・方向・傾斜	斜面下部 北西 20～25°
降灰深度	7 cm		
降灰の組成・特徴	細粒軽石層とシルト質火山灰の二層よりなるが、シルト質火山灰が厚い		
移動状況	ほとんど移動していない		
植生状況	幹の折損が目立つカラマツ人工林		
植生被害タイプ	C1

№	樹種	樹高	倒れの有無	枝幹の折損	灰の付着	葉の状態
1	カラマツ	9 m	無	多	多	ほとんど無し
2	"	6 m	"	著, 主幹折	"	全く無し
3	"	8 m	"	"	"	"
4	"	12 m	"	多	"	ほとんど無し
5	"	13 m	倒	"	"	全く枯死
6	"	8 m	無	著, 主幹折	"	ほとんど無し
7	"	9 m	"	"	"	"
8	"	7 m	倒	"	"	全く無し
9	"	8 m	"	"	"	全く枯死
10	不明(広葉樹)	6 m	無	多, 主幹折	"	ほとんど無し
倒れ・主幹の折損率		70 %				
落葉状況		ほとんど100%枯死状態で落葉

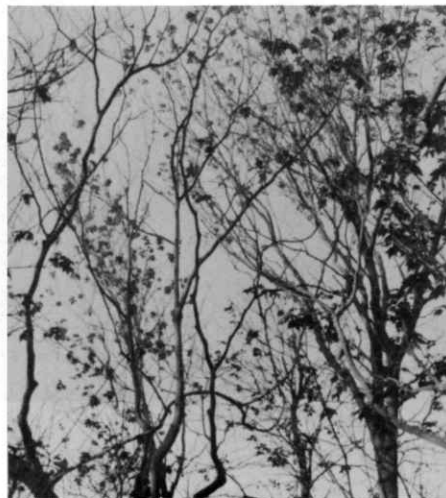
調査年月日	52. 10. 11	写真番号	
調査番号	No 20	調査地点	金比羅山山頂付近
地形	山腹斜面	斜面位置・方向・傾斜	斜面上部 北西 20~30°
降灰深度	30 cm		
降灰の組成・特徴	φ2cm程度の軽石を主体としている。断面下部に植物遺体あり。		
移動状況	リルが発達。ガリー状にえぐれているものもある。		
植生状況	降灰量のわりには樹形の乱れは少ない。落葉広葉樹林		
植生被害タイプ	A 2

№	樹種	樹高	倒れの有無	枝幹の折損	灰の付着	葉の状態
1	ハンノキ	8 m	無	少	少	全く無し
2	イタヤカエデ	12 m	"	"	"	新芽吹出し
3	不明	14 m	"	"	"	全く無し
4	ホオノキ	13 m	"	"	"	ほとんど無し
5	カツラ	15 m	"	"	"	新芽吹出し
6	"	10 m	"	"	"	全く無し
7	不明	7 m	"	少, 主幹折	"	"
8	イタヤカエデ	12 m	"	少	"	新芽吹出し
9	イタヤカエデ	12 m	"	"	"	"
10	不明	12 m	"	"	"	全く無し
倒れ・主幹の折損率	0% 枝折れも少ない					
落葉状況	新芽を吹いているものが多く、一時的には全落葉と考えられる。

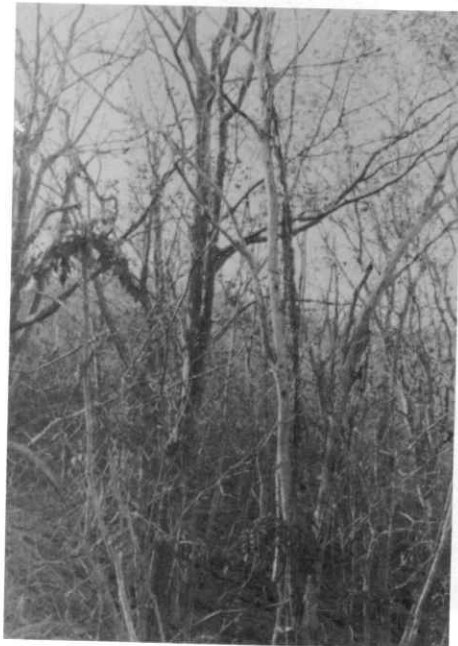
調査年月日	52.10.12	写真番号	
調査番号	NO.21	調査地点	有珠外輪山南側
地形	外輪山内側斜面	斜面位置・方向・傾斜	尾根直下 北 15~20°
降灰深度	7 cm		
降灰の組成・特徴	細粒軽石層の上にシルト質の火山灰層がのっている		
移動状況	リルが発達		
植生状況	外輪山内部であるが、枝は比較的残っている		
植生被害タイプ	A 3

№	樹種	樹高	倒れの有無	枝幹の折損	灰の付着	葉の状態
1	イタヤカエデ	8 m	無	多	多	全く無し
2	オヒョウ	12 m	"	"	"	"
3	ハンノキ	12 m	"	少	少	ほとんど枯死
4	シラカンバ	10 m	"	多, 主幹折	"	全く無し
5	イタヤカエデ	8 m	"	少	"	新芽吹出し
6	ハンノキ	12 m	"	多, 主幹折	"	全く無し
7	イタヤカエデ	10 m	"	少	"	"
8	ハンノキ	10 m	"	少	"	ほとんど無し
9	イタヤカエデ	9 m	"	少, 主幹折	"	新芽吹出し
10	ホオノキ	13 m	"	多	"	ほとんど無し
倒れ・主幹の折損率		30%				
落葉状況		ほとんど全落葉, 現在新芽が吹いているものもある

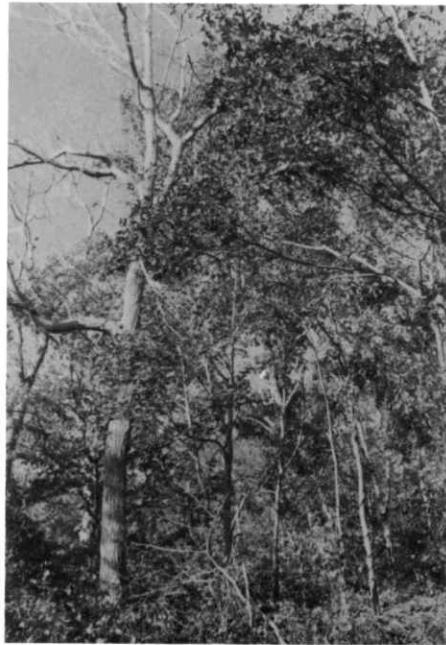
調査年月日	52. 10. 12	写真番号	
調査番号	No. 22	調査地点	自動車登山道沿い
地形	山腹斜面	斜面位置・方向・傾斜	斜面上部 南西 15~20°
降灰深度	2~3 cm		
降灰の組成・特徴	細粒の火山灰, アワ状の軽石片をフクム		
移動状況	ほとんど移動していない		
植生状況	紅葉期の落葉広葉樹林		
植生被害タイプ	D 2

No	樹種	樹高	倒れの有無	枝幹の折損	灰の付着	葉の状態
1	シラカンバ	13 m	無	無	少	良好
2	"	11 m	"	"	"	"
3	ドロノキ	14 m	"	"	"	"
4	イタヤカエデ	10 m	"	"	"	"
5	ハンノキ	11 m	"	"	"	"
6	イタヤカエデ	10 m	"	"	"	"
7	ドロノキ	13 m	"	"	"	全く無し
8	シラカンバ	10 m	"	"	"	良好
9	センノキ	13 m	"	"	"	"
10	シラカンバ	10 m	"	"	"	"
倒れ・主幹の折損率	0 %					
落葉状況	10 % 落葉期に入っているものもある。

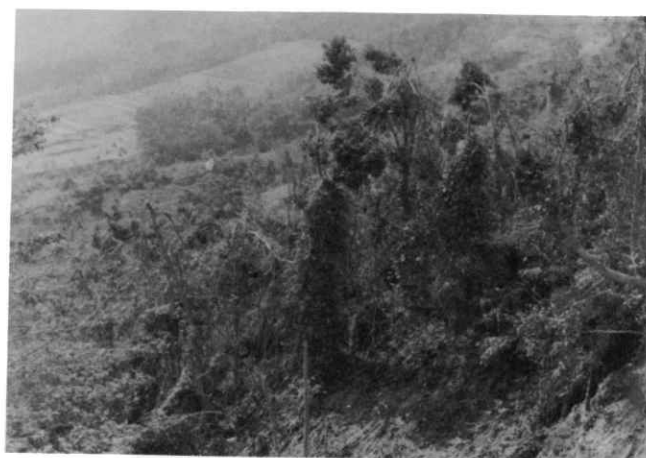
調査年月日	52. 10. 13	写真番号	
調査番号	No 23	調査地点	香川の南 国道沿い
地形	沢地形	斜面位置・方向・傾斜	沢最上部 北西 35°
降灰深度	3 ~ 4 cm		
降灰の組成・特徴	シルト質火山灰と小さい細粒軽石層の二層よりなる		
移動状況	ほとんど移動していない		
植生状況	幹の折れが目立つ落葉広葉樹林		
植生被害タイプ

№	樹種	樹高	倒れの有無	枝幹の折損	灰の付着	葉の状態
1	不明	10 m	倒	少	多	ほとんど無し
2	ミズナラ	12 m	無	多	"	"
3	ホオノキ	7 m	"	著	"	全く無し
4	イタヤカエデ	9 m	"	多	"	ほとんど無し
5	ミズナラ	7 m	"	著, 主幹折	"	"
6	イタヤカエデ	10 m	"	少, 主幹折	"	"
7	シデ	6 m	"	著, 主幹折	"	全く無し
8	"	12 m	"	"	"	ほとんど無し
9	カツラ	14 m	"	"	"	"
10	シデ	14 m	"	"	"	"
倒れ・主幹の折損率		70 %				
落葉状況		ほとんど100%落葉

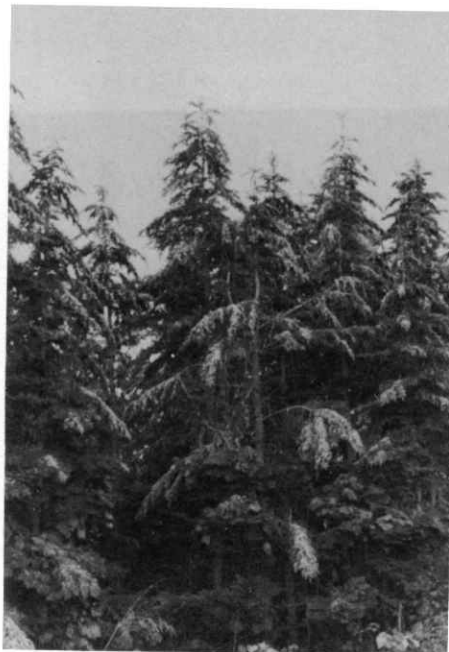
調査年月日	52.10.13	写真番号	
調査番号	No.24	調査地点	香川, 神社の裏
地形	平坦面	斜面位置・方向・傾斜	
降灰深度	3~4 cm		
降灰の組成・特徴	シルト質火山灰の薄層が上下二層の細粒軽石層にはさまれている		
移動状況	ほとんど移動していない		
植生状況	トドマツ人工林		
植生被害タイプ	C3

№	樹種	樹高	倒れの有無	枝幹の折損	灰の付着	葉の状態
1	トドマツ	14 m	無	少	少	ほぼ良好
2	"	8 m	"	多, 主幹折	著	"
3	"	12 m	"	少, 主幹折	"	"
4	"	8 m	"	少, 垂下り	多	ネクロシス発生
5	"	13 m	"	"	"	"
6	"	10 m	"	少, 主幹折	著	全く無し
7	"	14 m	"	少	多	ほぼ良好
8	"	12 m	"	"	"	ネクロシス発生
9	"	13 m	"	"	著	ほぼ良好
10	"	12 m	"	"	"	"
倒れ・主幹の折損率		30%	枝の下垂が目立つ			
落葉状況		10%	ネクロシスが発生しているものが30%

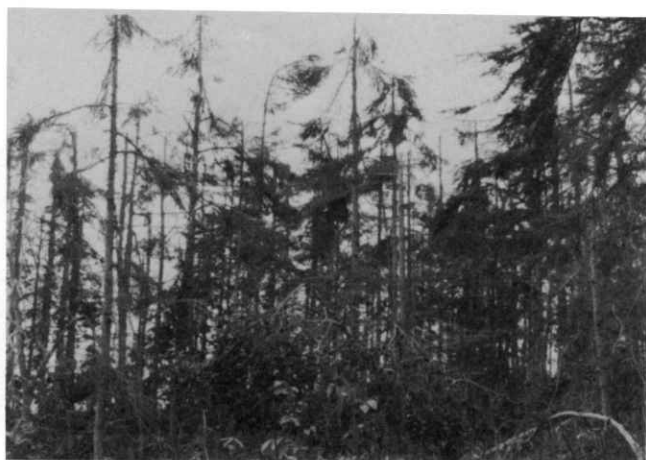
調査年月日	52. 10. 13	写真番号	
調査番号	No 25	調査地点	成香の南東 国道沿い
地形	平坦面	斜面位置・方向・傾斜	
降灰深度	5 cm		
降灰の組成・特徴	シルト質火山灰の薄層が上下二層の細粒軽石層にはさまれている。		
移動状況	ほとんど移動していない		
植生状況	カラマツ人工林		
植生被害タイプ	C 2

木	樹種	樹高	倒れの有無	枝幹の折損	灰の付着	葉の状態
1	カラマツ	12 m	無	少, 主幹折	多	ほぼ良好
2	"	10 m	"	"	"	"
3	"	13 m	"	多, 主幹折	"	ほとんど無し
4	"	14 m	"	多	"	ほぼ良好
5	"	13 m	"	著, 主幹折	"	全く無し
6	"	13 m	"	少	"	ほとんど無し
7	"	13 m	"	多	"	"
8	"	12 m	"	"	"	ほぼ良好
9	"	10 m	"	少, 主幹折	"	"
10	"	11 m	"	"	"	"
倒れ・主幹の折損率		60 %				
落葉状況		40 %

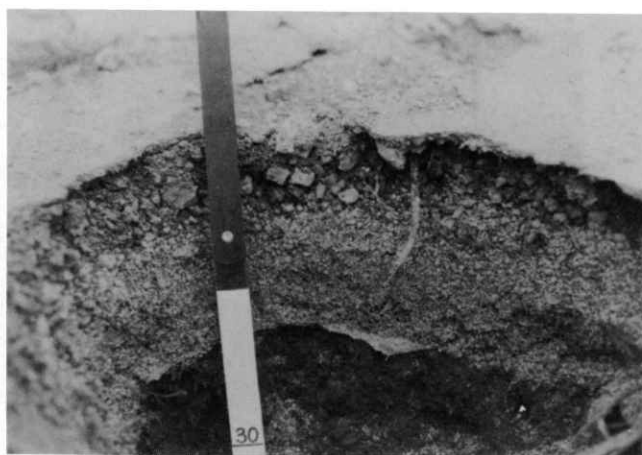
調査年月日	52. 10. 9	写真番号	
調査番号	D-2	調査地点	大平の西
地形	平坦地	斜面位置・方向・傾斜	
降灰深度	10.5 cm		
降灰の組成・特徴	φ1cmの軽石にトム。表層にやや細粒の火山灰層がのっている。		
移動状況	ほとんど移動していない		
植生状況	周囲の樹木はほとんど被害を受けていない		
植生被害タイプ	D1

調査地点は平坦な畑地、被害作物は不明も全滅したものと推定される。周囲の樹木は、広葉樹・針葉樹とも、ほとんど被害を受けていない。

降灰断面は、表層部に乾燥した灰色のうすい火山灰があり、細粒質のため堅くしまっている。断面全体に粗砂～細レキが大部分を占め、ガサガサした感じである。

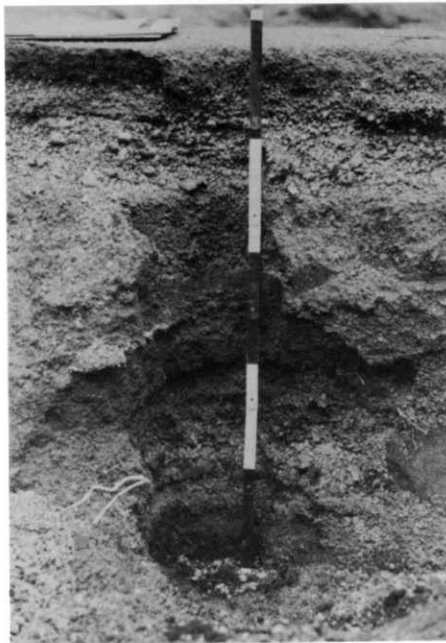
調査年月日	52. 10. 7	写真番号	
調査番号	D-10	調査地点	外輪山北西の沢
地形	沢	斜面位置・方向・傾斜	10°
降灰深度	93 cm		
降灰の組成・特徴	粗粒の軽石, 岩片にトム。間に細粒の火山灰層をはさむ。		
移動状況	ガリー発達 巾2 m 深さ1~1.5 m		
植生状況	枝の折損顕著も主幹の折れ・倒れは認められない		
植生被害タイプ	A 2

最も降灰量の多い地域の断面で, 谷底のガリー状にえぐれた壁面をけずり  
とったものである。

第1層はやや細粒の火山砂レキよりなり, セメント状に堅くしまった状態  
になっており, 雨水の浸透能は低いと考えられる。2層は厚い, ほぼ均一  
な大きさ(φ30mm)の軽石よりなっている。

周囲の広葉樹は, 細い枝  
はほぼ失われているが,  
樹形全体は原形を保って  
いる。

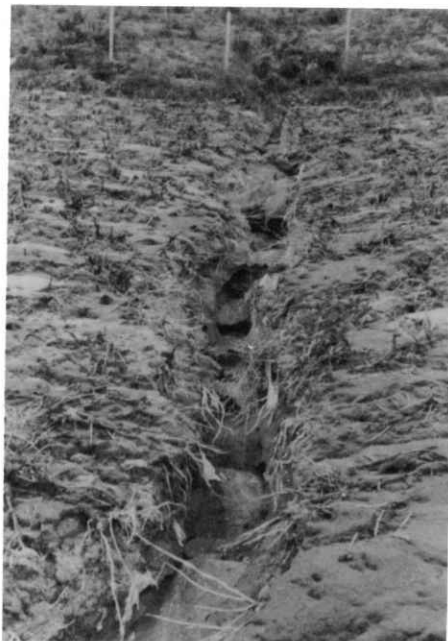
調査年月日	52.10.10	写真番号	
調査番号	D-11	調査地点	月浦
地形	山麓緩斜面	斜面位置・方向・傾斜	斜面下部 東 10~15°
降灰深度	8.0 cm		
降灰の組成・特徴	軽石片にトム。最上層にシルト質火山灰がのっている。		
移動状況	リル発達		
植生状況	広葉樹は枝の折損顕著 カラマツは主幹の折損顕著		
植生被害タイプ	C1~C2

被害作物は不明も、全滅。

降灰量は約 8 cm と少ないが、作物被害は著しい。周囲の広葉樹も枝折れが顕著である。また、降灰におおわれた畑地は、緩傾斜面上であるため、リルが発達しており、今後の管理に障害を与えそうである。

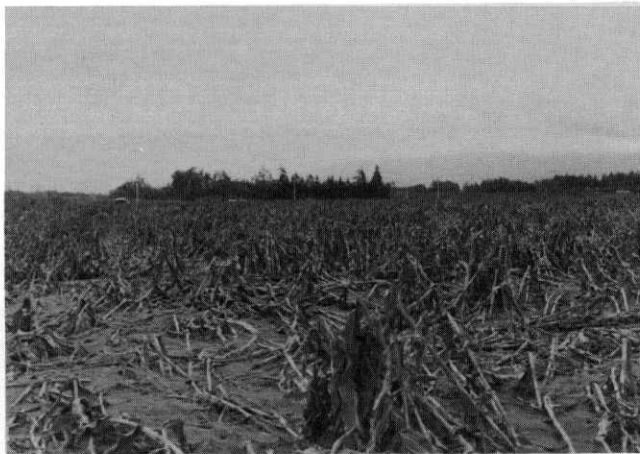
調査年月日	52. 10. 10	写真番号	
調査番号	D-13	調査地点	香川の東, 国道沿い
地形	平坦地	斜面位置・方向・傾斜	
降灰深度	4.0 cm		
降灰の組成・特徴	細粒軽石にトム層と, シルト質火山灰の薄層との2層よりなっている		
移動状況	なし		
植生状況	カラマツ幼令林の被害甚大		
植生被害タイプ

降灰によって, 全滅したトウモロコシ畑の断面である。シルト質の火山灰は1 cm前後と少ないが, 作物被害は極めて大きい。周囲の樹木のうち, 特にカラマツの幼令林がほとんど全て倒伏している。

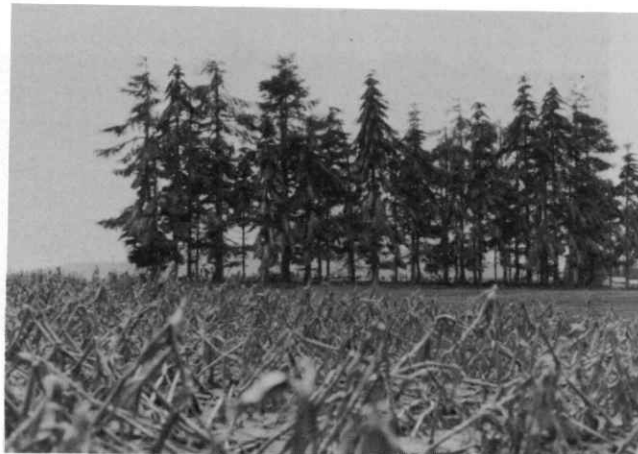
調査年月日	52. 10. 10	写真番号	
調査番号	D-14	調査地点	成香の東 国道わき
地形	平坦地	斜面位置・方向・傾斜	
降灰深度	6 cm		
降灰の組成・特徴	細粒の軽石にトム層の上にシルト質火山灰の薄層がのっている		
移動状況	ほとんど移動していない		
植生状況			
植生被害タイプ

D-13 地点と同様，全滅したトウモロコシ畑の断面である。D-13 に比べて，細粒軽石の割合・粒径がやや大きい。被害を受けたトウモロコシも，倒伏しているものは比較的少ない。

周囲樹木のうち，トドマツの屋敷林は，枝の下垂が目立つ程度で，枝折れなどは認められない。

一般に，樹令の若いものほど被害が大きい。

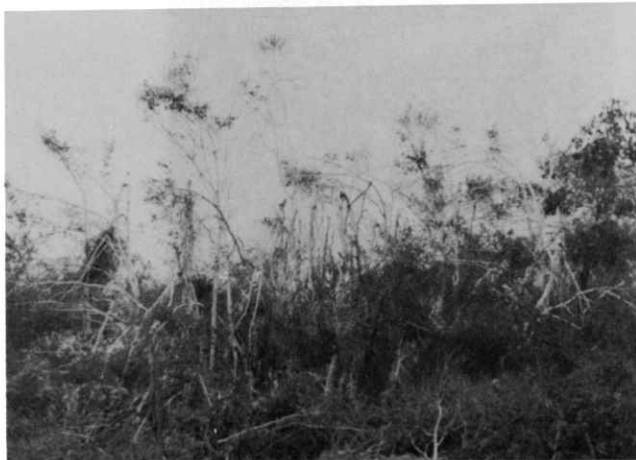
調査年月日	52.10.10	写真番号	
調査番号	D-16	調査地点	ゴルフ場の北
地形	山腹沢型斜面	斜面位置・方向・傾斜	斜面上部 北西 10°
降灰深度	4 cm		
降灰の組成・特徴	黒褐のシルト質火山灰が上下2層の細粒軽石層にはさまれている		
移動状況	リルやや発達		
植生状況	主幹・枝の折損が著しい広葉樹林		
植生被害タイプ	C1～C2

調査地点は、標高500m程のゴルフ場続く、道沿いのシラカバを主とする落葉広葉樹林である。

植生被害は、主幹の折損が著しく、50%前後の割合となっている。低木層は比較的被害は軽微で、緑葉を保っているものも少ない。

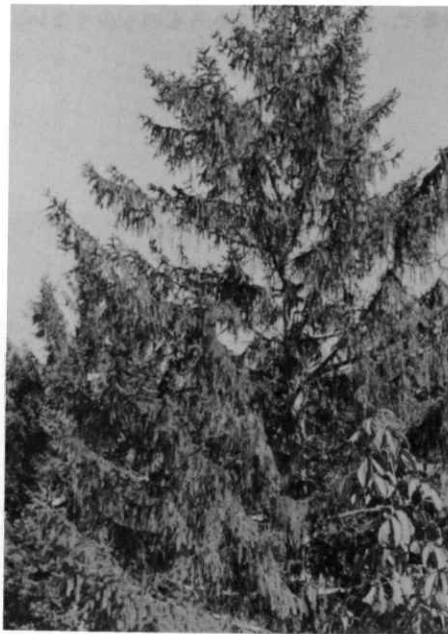
調査年月日	52. 10. 12	写真番号	
調査番号	D-19	調査地点	立香
地形	山麓緩斜面	斜面位置・方向・傾斜	斜面下部 北西 5~10°
降灰深度	0.5 cm		
降灰の組成・特徴	シルト質火山灰の薄層のみ		
移動状況	なし		
植生状況	ほとんど被害を受けていない		
植生被害タイプ	D 2

調査地点は、立香付近の畑地である。作物被害については不明である。周囲の樹木にはほとんど被害は認められないが、カラマツの末端枝が灰の付着によって下垂している。

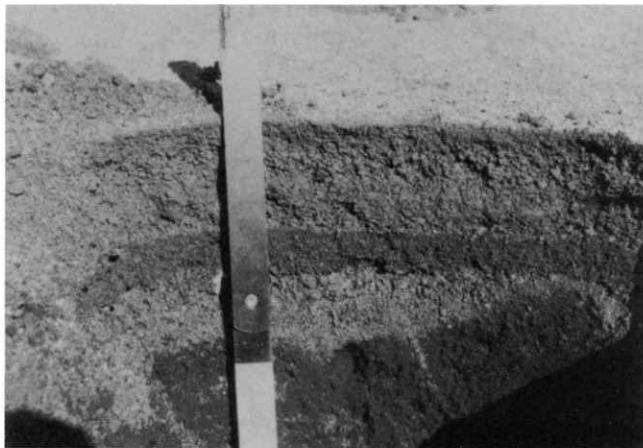
調査年月日	52.10.12	写真番号	
調査番号	D-24	調査地点	東関内の北
地形	丘陵地下部	斜面位置・方向・傾斜	斜面下部 北西 5°
降灰深度	10 cm		
降灰の組成・特徴	軽石にトム砂レキよりなる。黒味の強いシルト質火山灰の薄層をはさむ。		
移動状況	ほとんど移動していない。		
植生状況	カラマツ、広葉樹とも被害は軽微		
植生被害タイプ

調査地点は緩傾斜の畑地で、被害作物は不明であるが、ほぼ全滅と推定される。

周囲の樹木の被害は比較的少ないが、気門別川に沿った谷斜面の広葉樹に枝・幹の折損が著しい。これは、部分的に、降雨に混じって降灰した地域に限定してみられる現象と考えられる。

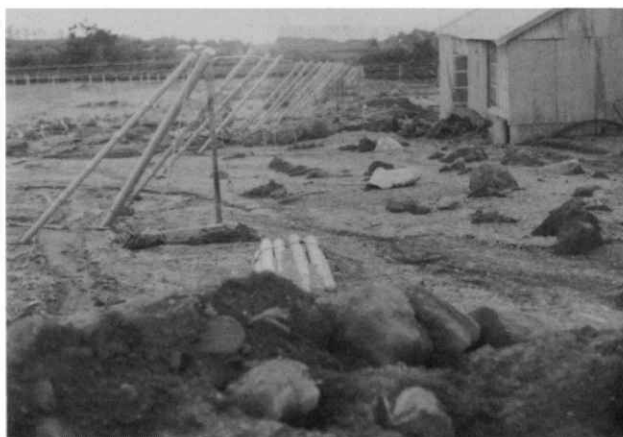
1 - 1

果樹園に流出した泥流痕。堆積は薄いが、礫 (φ 50 ~ 70 cm) の供給が多い。
