V 1998年8月豪雨による阿武隈川上流地域における斜面災害調査報告

Report on the Landslide Disaster in the Upper Part of the Abukuma River, Fukushima Prefecture, Due to Heavy Rainfall in August 1998

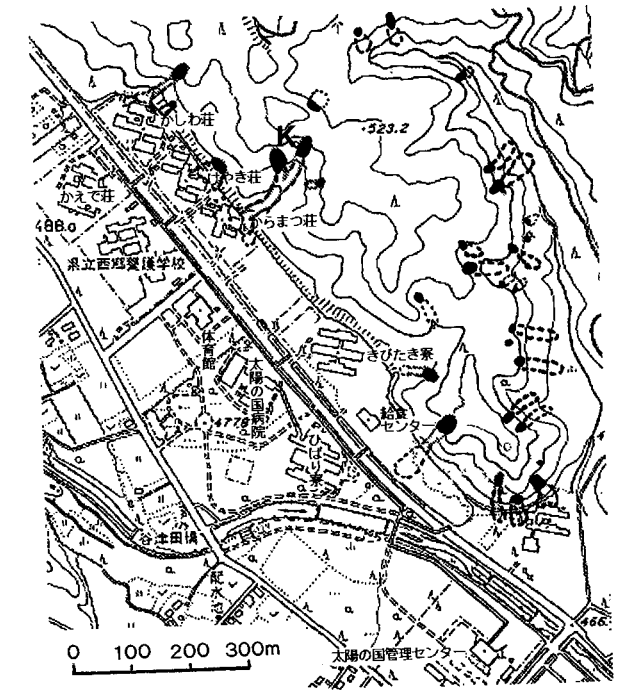
図7 太陽の国周辺の崩壊分布図
Fig. 7 Landslide distribution around "Taiyo-no-Kuni".

県の総合社会福祉施設「太陽の国」では、死者5名を出した「からまつ荘」をはじめ「さつき荘」でも負傷者を出すなど各施設で人的被害を生じた。「太陽の国」は福島県が設置した総合社会福祉施設で、特別養護老人ホームなどいくつかの生活施設と病院・給食センターなどの共通付属施設から構成されている。今回の豪雨により施設の北東に面する丘陵斜面上の10数か所において崩壊が発生し（図7）、丘陵直下に建てられていた「からまつ荘」、「けやき荘」、「さつき荘」などの各施設に土砂が流れ込んだため、大きな被害を及ぼした。

最大の被害を受けた「からまつ荘」では、施設の裏にあった小谷の上流150 m付近の谷頭2か所（図7：K）において斜面が崩壊し、土砂が勾配10°の谷を高速地すべり運動（地すべり学会調査団，1998）を起こして100 m以上流下し、谷の正面にあったからまつ荘を直撃し（写真1）、土砂が建物内に流れ込んだために死者5名、負傷者1名という大きな人的被害を生じている。

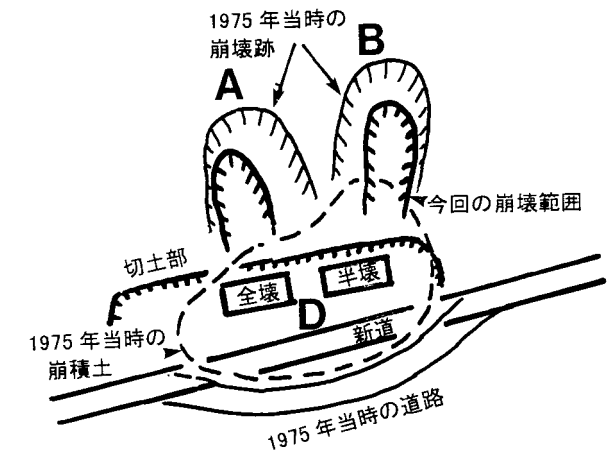
図9 葎ノ目の崩壊発生前後の見取り図
Fig. 9 Outline sketch of Yoshinome.

災害前の空中写真判読などその後の調査により、ここは過去に崩壊を起こしていた斜面である事が判明した。1975年に撮影された葎ノ目付近の空中写真(写真11)の地形判読を行なった結果、撮影当時この場所にはまだ家屋は建てられていないが、今回崩壊した斜面の位置には周りの斜面より若干低くなった古い崩壊の抜け跡が2つ認められる(写真11-A, B)。斜面下にはこの崩壊によると思われる崩壊土砂が堆積しており、斜面下を通る道路は堆積土砂を避けるように屈曲していた(写真11-D)。今回の災害で被災した住宅は1975年以降に、崩壊による堆積土砂を整形し、斜面の末端を切土して住居を建築し、移り住んだと思われる。新旧の崩壊の位置関係を模式的に図9に示した。今回の崩壊は1975年以前の崩壊の跡地に生じたもので、崩壊規模は以前の崩壊より小さい。今回の崩壊の側方崖に残留する土層には角礫状の溶結凝灰岩が多数含まれており、古い崩壊の滑落崖から供給された崖錐が堆積していたことを示す。今回崩壊したものはこの一部である。古い崩壊がいつごろ生じたものであるかは不明であるが、崩壊の反復性を示す事例として注目される。

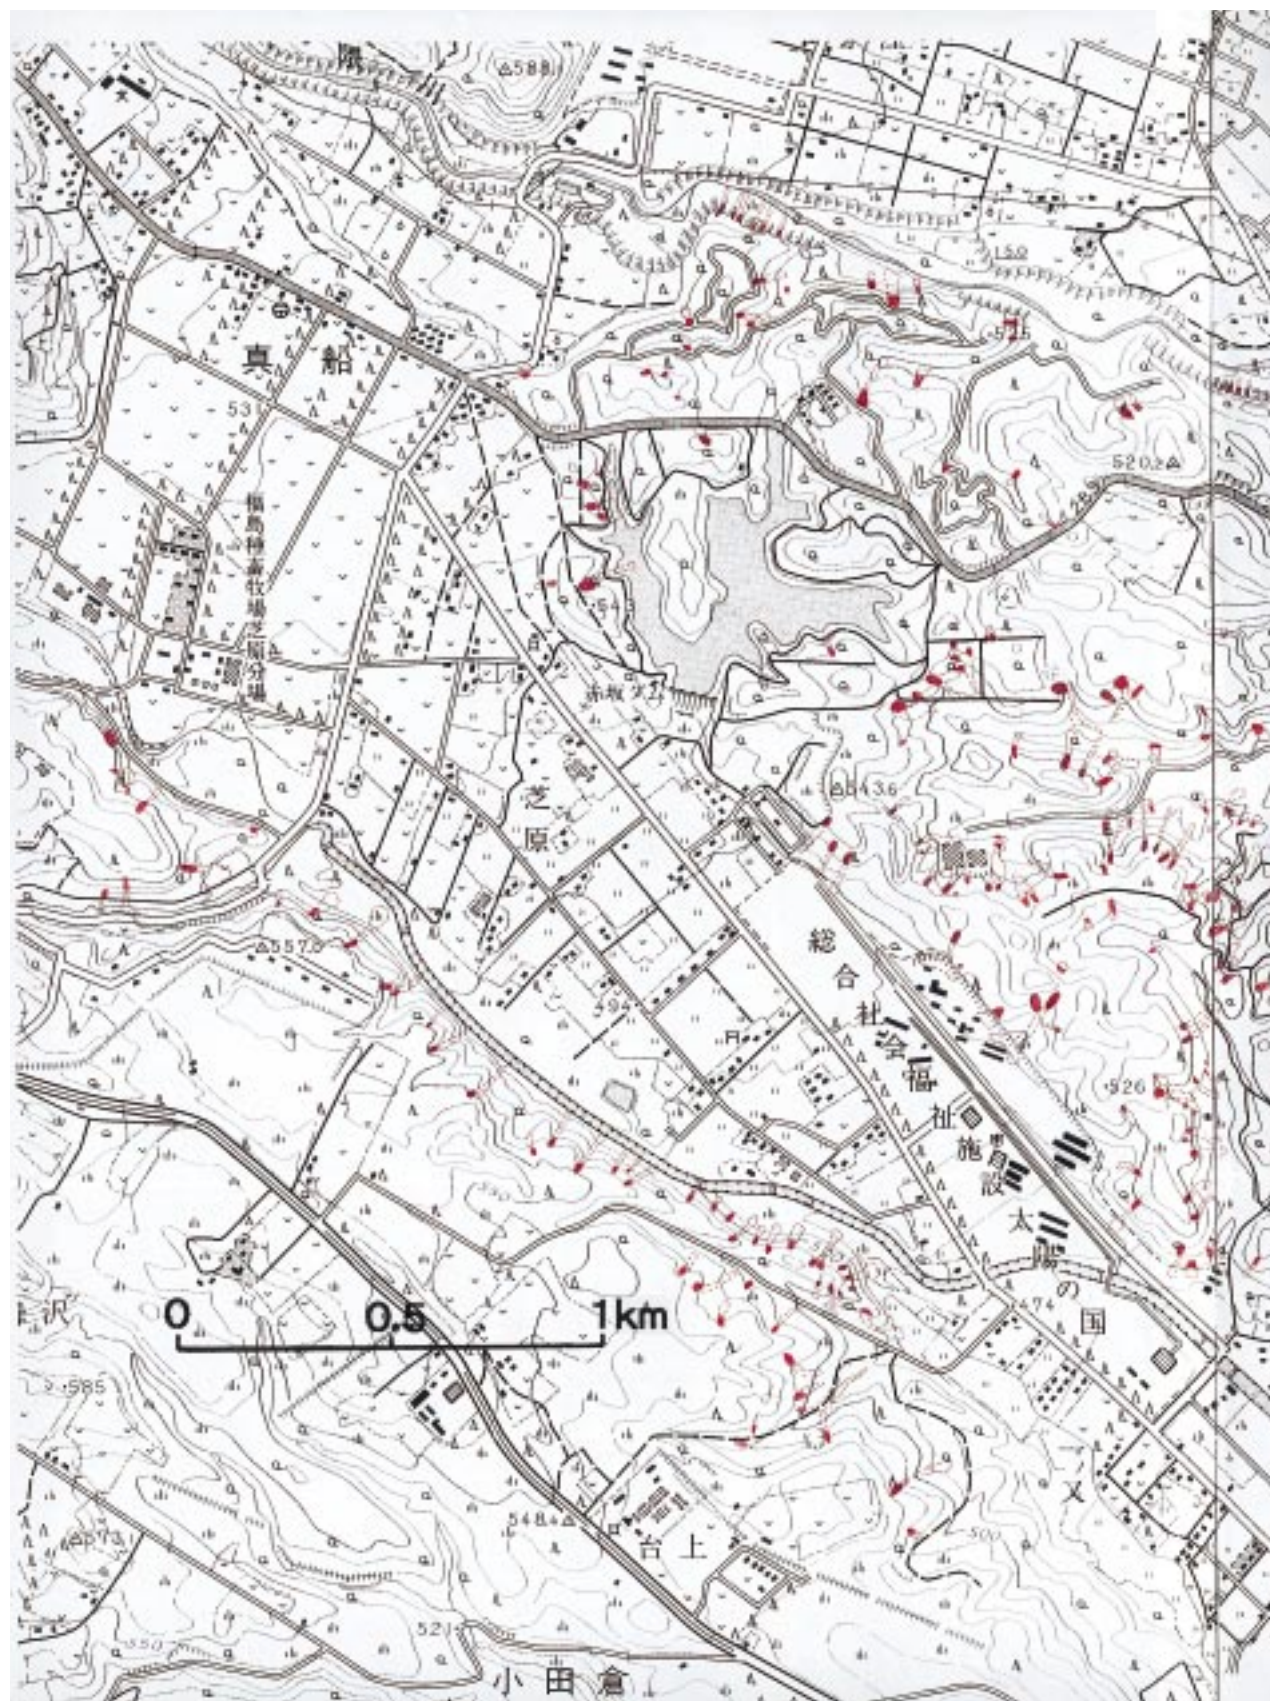
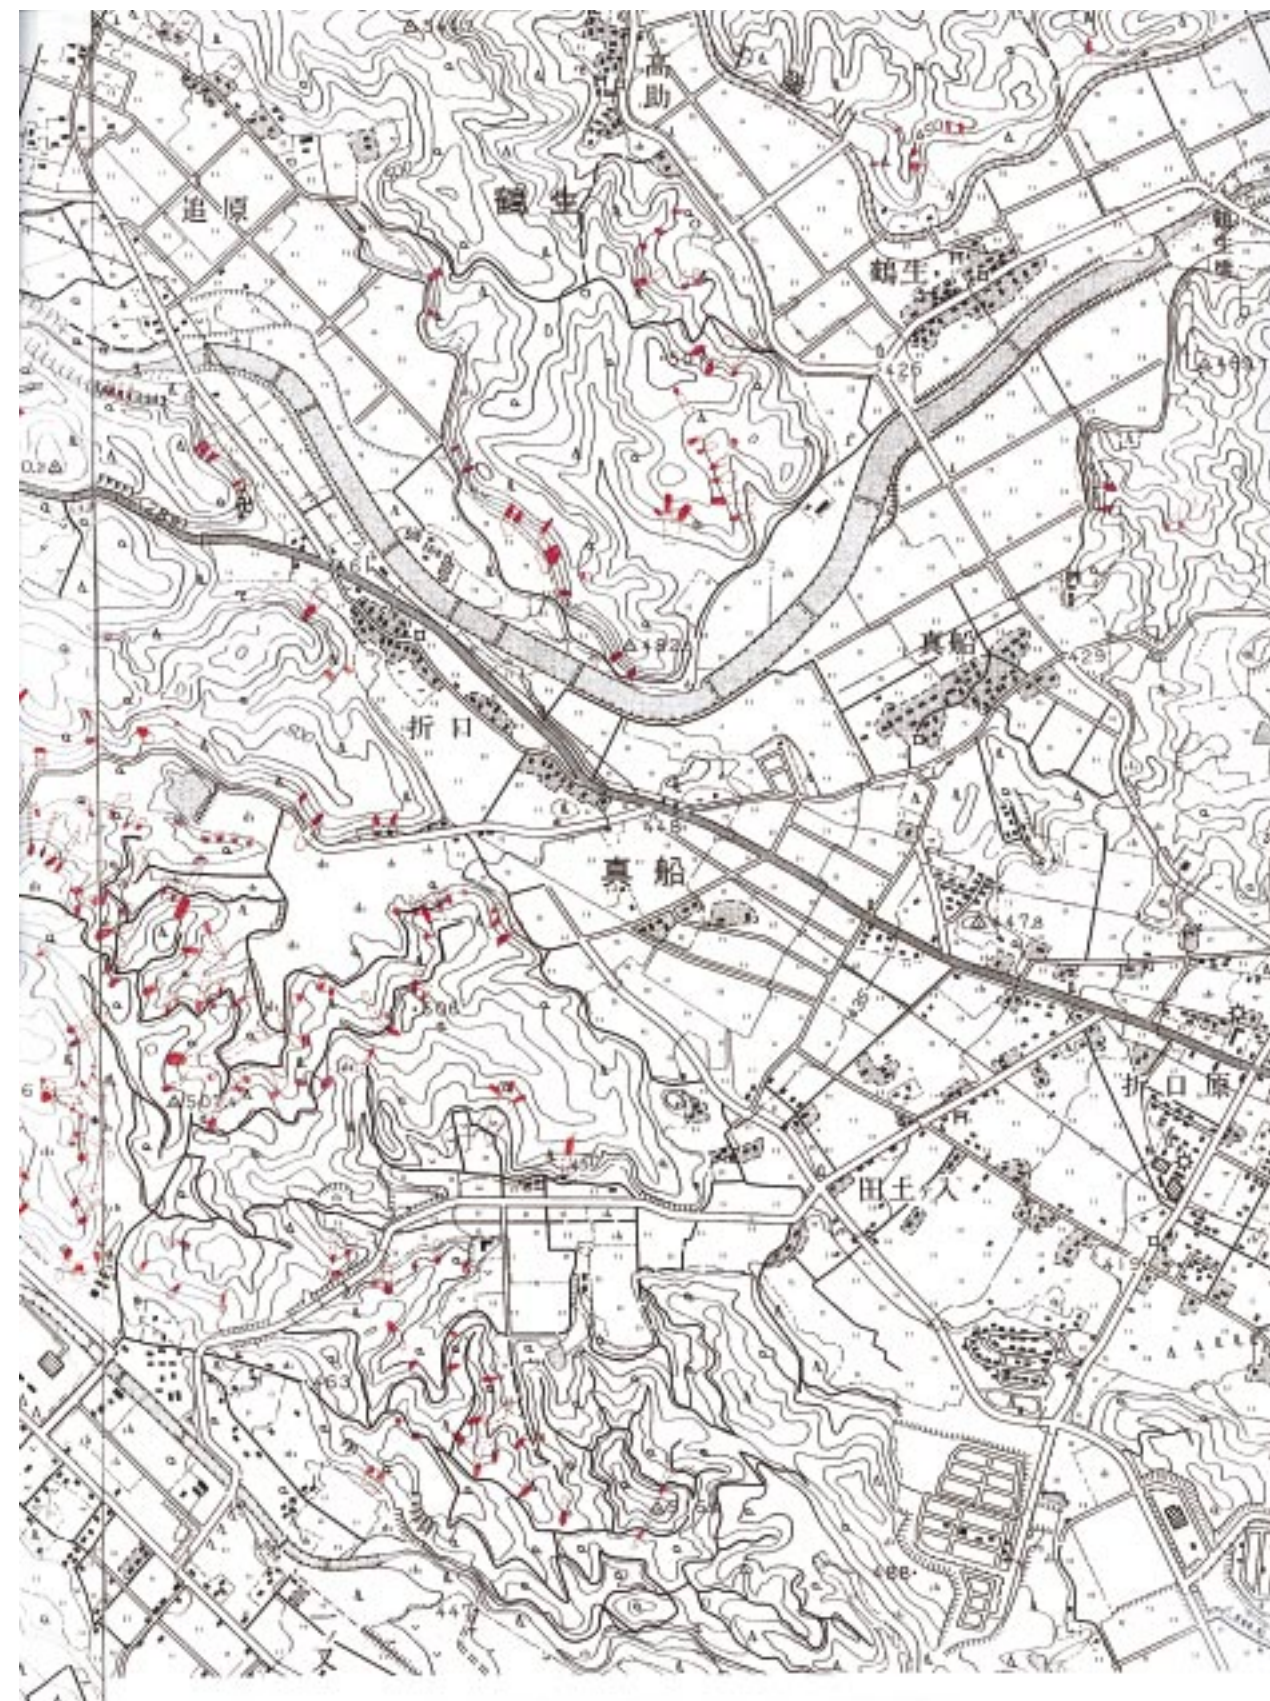
図11 西郷村小田倉-真船周辺地域崩壊分布図(基図は国土地理院1/25,000地形図「白河・那須湯元」を使用)(图中Kはからまつ荘の崩壊、Yは葎ノ目の崩壊)

Fig.11 Landslide distribution in the Odakura-Mabune district.

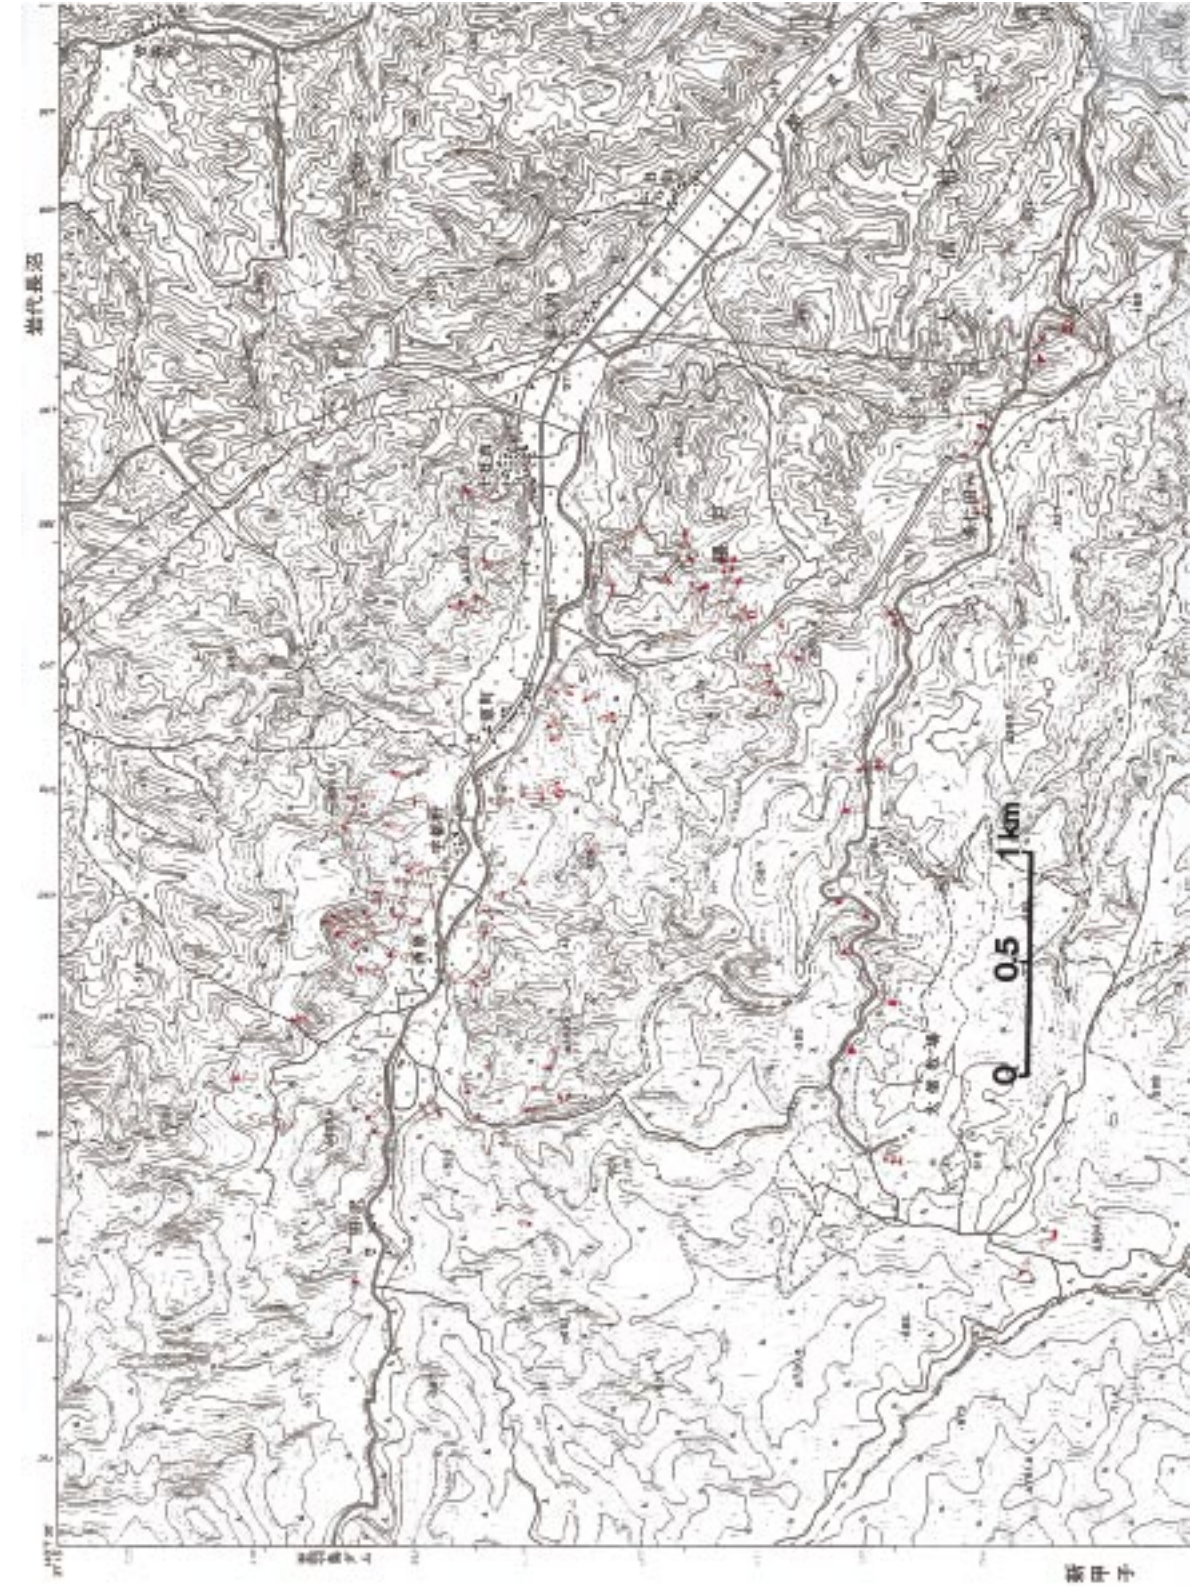
図13 大信村隈戸付近崩壊分布図（基図は国土地理院1/25,000地形図「上小屋」を使用）
 Fig.13 Landslide distribution in the Kumado district.

大信村隈戸地区周辺（図13）では100か所以上の斜面崩壊が起きている．特に隈戸川に近い斜面では多くの崩壊が発生している．崩壊は単独ではなくいくつかの崩壊が隣接して発生している例が多い．

図13に示した様に隈戸川流域で生じた崩壊は比較的急斜面上に発生したものが多く、地形図上にプロットした凹状の地形の場所で発生している。杉の造林地内で発生したものが多く、いずれも崩壊深は浅い。

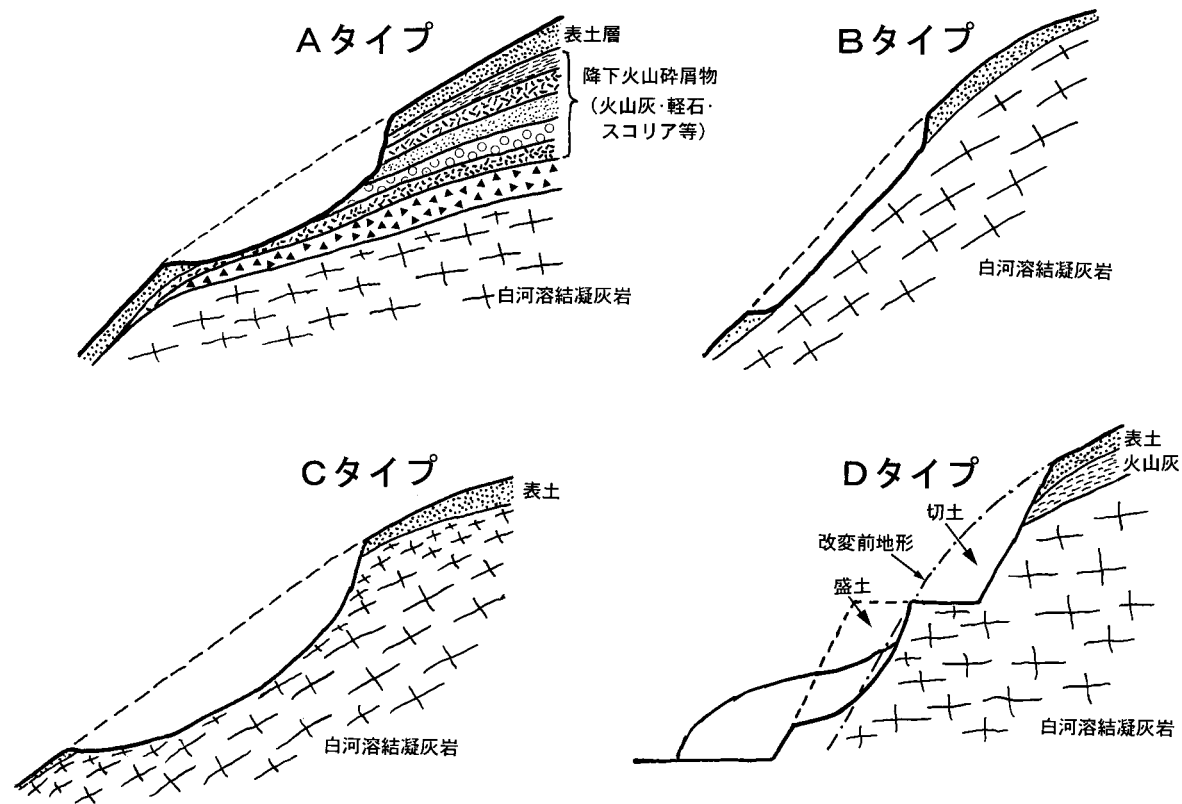
図14 各崩壊タイプの模式断面図
Fig.14 Schematic sections of the landslide.

福島県南部地域で起きた土砂崩壊はいずれも小規模ではあるが、発生した斜面の地形・地質状況によって発生状況・発生形態に差異が認められた。ここでは先に述べた空中写真判読結果と現地における調査結果に基づいて、今回の豪雨により生じた斜面崩壊を以下の4つのタイプに分類した。それは、A.緩斜面に堆積した火山堆積層を主体とする崩壊、B.溶結凝灰岩の岩盤表面で滑落した表層崩壊、C.風化した白河溶結凝灰岩層の崩れ、D.人工斜面での崩壊の4タイプである。それぞれの特徴を表1に示すとともに、模式断面を図14に示した。以下に各タイプの特徴と発生要因について述べる。

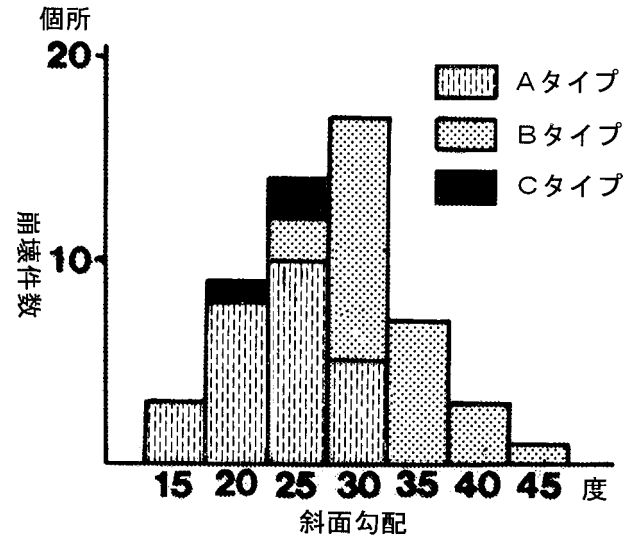
図15 斜面崩壊の傾斜分布
Fig.15 Distribution of gradients on landslide slopes.

今回の豪雨による斜面崩壊は緩勾配の斜面においても多発していることが一つの特徴である。これまでのわが国での豪雨時の斜面崩壊は今回の事例より急勾配の斜面で発生している。竹下(1971)が調査した1953年の北九州豪雨による崩壊では35-40°の斜面で最も多く崩壊が発生している。また、1983年の長崎豪雨では崩壊斜面勾配は35-40°を最頻値と正規分布を示す(大八木ら, 1984)。また地頭菌・下川(1995)によると1993年8月の豪雨によって生じた垂水市域の地盤災害では、地質ごとに違いはあるものの、平均傾斜が45-50°とかなり急な勾配の斜面で発生している。それに対し今回の豪雨による崩壊は図15に示したように、25-30°の勾配の斜面での発生が多く、中には15度以下

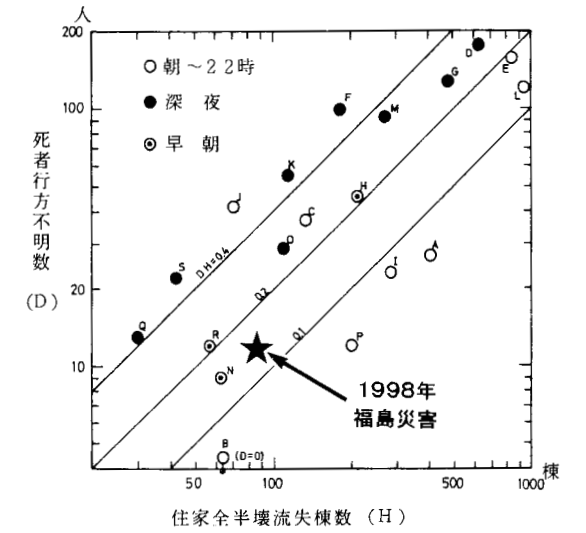
図16 崩壊災害による人命被害度 (水谷, 1978に加筆)
Fig.16 Extent of damage to human life due to landslide disasters (Revision to Mizutani, 1978).

今回の災害において大きな人的被害が生じた要因として、斜面崩壊の発生時刻が午前5時前後という早朝であったことから多くの人々がまだ就寝していたことを挙げる事が出来る。水谷(1978)は、避難の難易に関わる要因のひとつに崩壊発生時間の昼夜の差があることを指摘している。水谷は全壊家屋数に対する死者不明者数の関係を両対数の図(図16)を用いて、人間の活動時間中(朝~夜10時)に生じた災害に比べると、深夜ないし早朝に発生したものは、被害度が大きいことを明らかにし、これは人間の意識・判断に制約が生じたためではないかと述べている。今回の福島県内の被害を同図にプロットすると、「早朝」に属する災害事例の近傍にプロットされ、これまでの被害度との違いは認められない。今回の災害に関しては土砂災害に対しての人的被害の発生度はさほど進歩していないといえる。

今回、被災された方はいずれも就寝中であつたことに見られるように、発生時刻が早朝であつたことが避難を阻害し、被害を大きくした一つの要因であると推定され、今後土砂災害に対する被害の軽

減のためには深夜や早朝の時間帯においても有効となる警報や避難誘導が必要である。
8.3 災害後の土砂災害に対する各機関の対応など
