## 2000年9月東海豪雨による土砂災害の発生状況

### Report on the Debris Disaster in Tokai Region due to Heavy Rainfall in September, 2000

Takashi INOKUCHI

*Disaster Prevention Research Group,  
National Research Institute for Earth Science and Disaster Prevention*

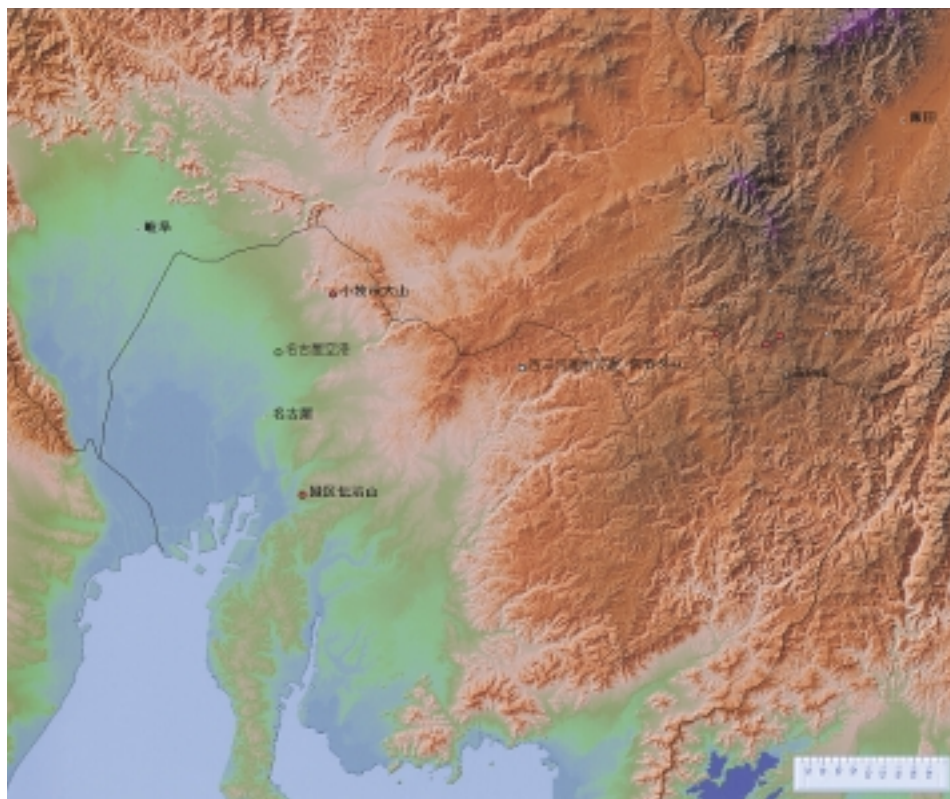
Fig. 1 Locality map of the debris disaster.

土砂災害による犠牲者は、名古屋市緑区の法面崩壊によって通行人1人が死亡したのと、小牧市大山地区で山崩れにより自宅が押しつぶされて2人が亡くなった2件で、これらによって死者3人の被害を生じた。図1に主な土砂災害の発生場所を示した。死者を生じた斜面崩壊は名古屋市内に近い比較的起伏の小さな地域で発生していることがわかる。この地域では斜面崩壊の発生数は多く

図1 東海豪雨による土砂災害発生の概況位置図（赤丸の地点が主な土砂災害発生場所）  
（国土地理院数値地図 50m をフリーソフト『カシミール』にて加工）

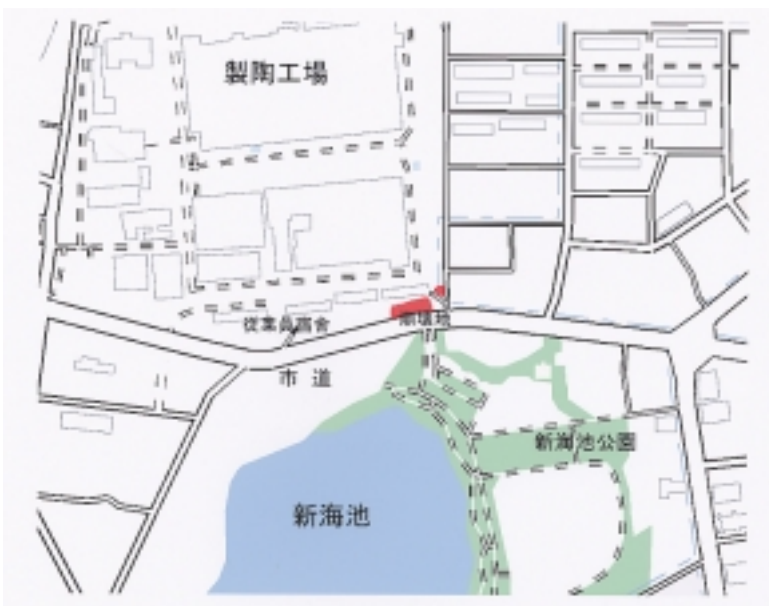
図4 緑区伝治山付近の斜面崩壊位置図  
 Fig. 4 Locality map of the Denji-yama Landslide.

現場は名古屋駅から 11km 程南東方向に位置する。段丘の上に建てられた製陶工場とその南側の池を囲んで作られた公園との間を通る市道に沿って設けられた歩道である(図 4)。斜面崩壊は製陶工場の敷地の南端に沿って建てられていた従業員宿舍の南東端の入り口付近において幅約 40m、奥行き 15m の規模で発生した(写真 1, 口絵 14 上)。新聞報道等によると、崩壊土砂は歩道に面して

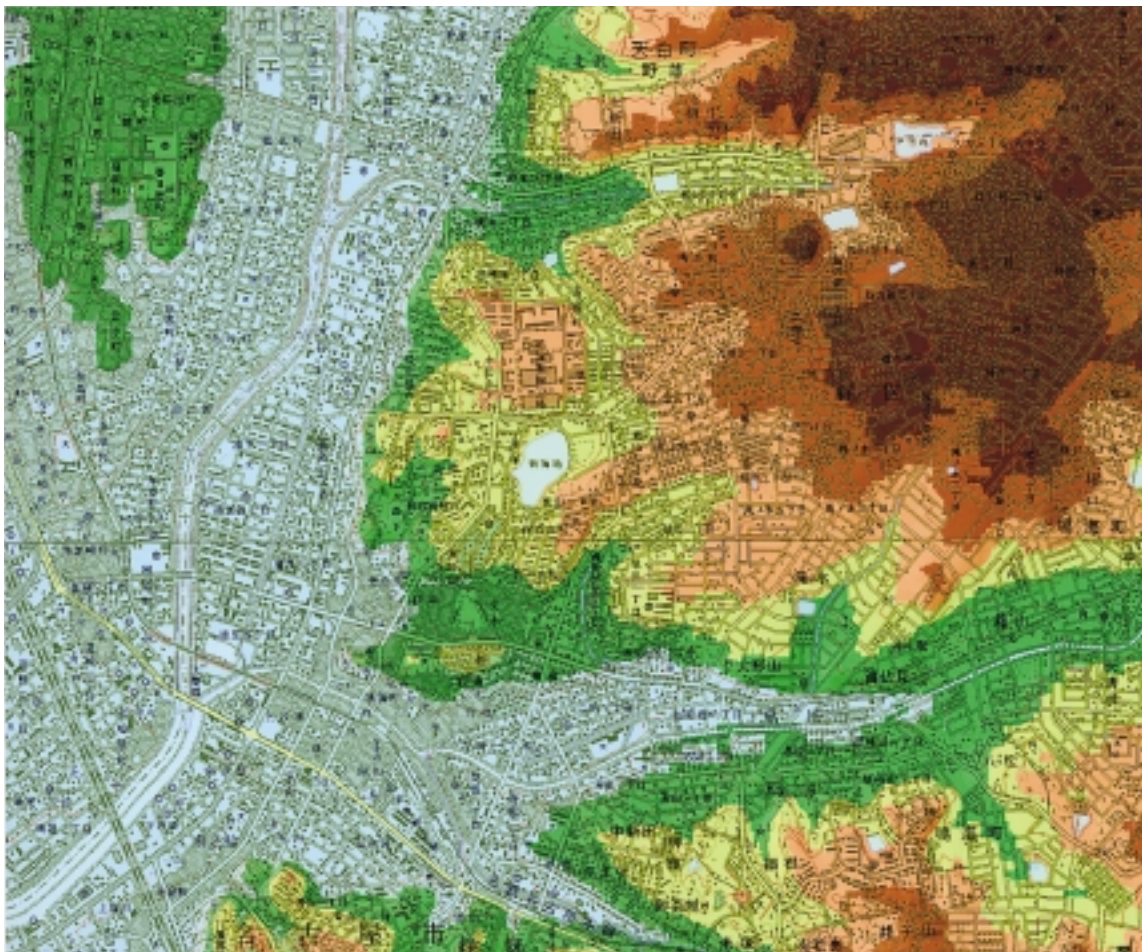
Fig. 5 Topographic map of Denji-yama Landslide.

崩れたのは段丘の上に建てられていた製陶工場敷地の南東隅の法面である。斜面崩壊の現場は片側一車線の道路に面した高さ数メートルの法面で、およそ勾配 25° の斜面であつた。周辺の地形断彩図(図 5)に示した様に、この付近では製陶工場の敷地が最も高い場所に位置しており、その標高はおよそ 30m である。一方、公園にある池の標高は 24m 程度で、その標高差はわずか 6m 程度しかない。市道と池の間にも若干の標高差があるため、歩道から見て斜面の上端までは 4 ~ 5m の高さしかない。

図5 緑区鳴海町伝治山付近の地形図  
(国土地理院数値地図画像をフリーソフト『カシミール』にて加工)

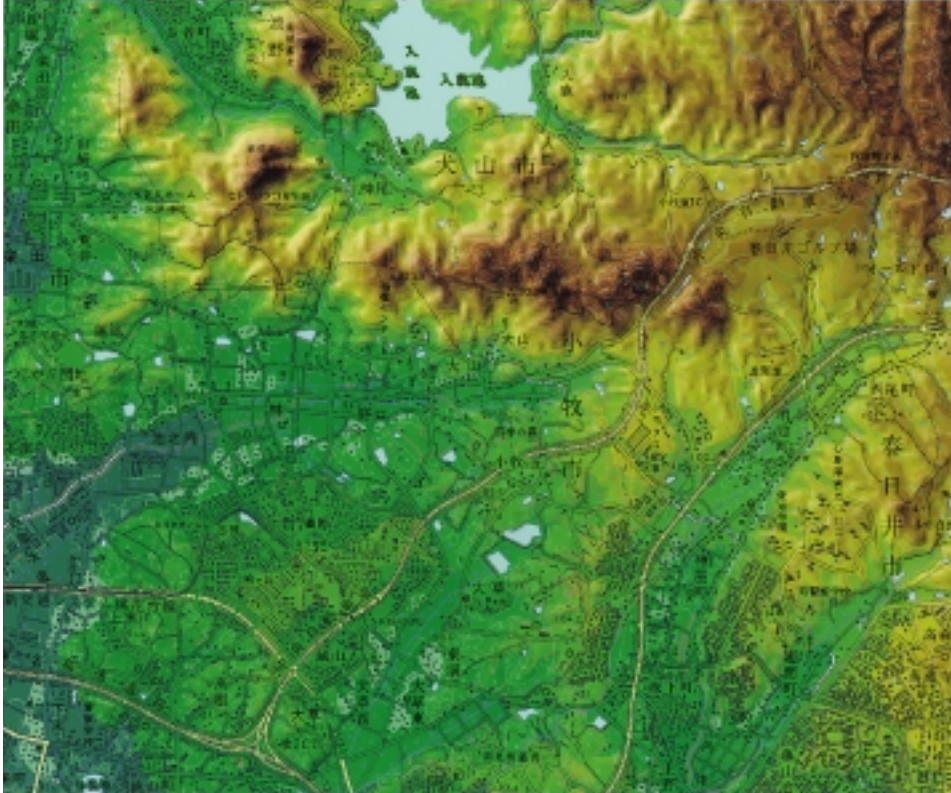
図6 小牧市大山付近の地形図  
(国土地理院数値標高データをフリーソフト『カシミール』にて加工)  
Fig. 6 Topographic map of Oyama in Komaki City.

斜面崩壊の発生現場は小牧市の北東部に位置している。この付近は標高 200m 前後の丘陵地が東西に長く伸びている(図 6)。この丘陵の北方には人工の池としては全国 2 位の広さを持つ入鹿池がある。また、丘陵の南東部をかすめて中央自動車道路が通過しており、小牧東 IC にも近い。現場のすぐ西方を稚児川が流下している。崩壊現場の北方約 500m の稜線近くには国指定の史跡である大山廃寺跡がある。大山寺はかつて東の比叡山ともいわれる寺で、白鳳時代(7 世紀末)に創建され室町時代まで続いた山岳寺院であつた。廃寺跡付近の丘陵の南向き斜面は平均勾配が 15° 程度の緩やかな斜面から構成されている(写真 3)。この南向き斜面の末端部の傾斜が少し急になった標高約 100m 付近で崩壊が発生した(図 7)。この斜面のすぐ下にはほぼ平坦な土地が広がり、集落が形成されていた。全体で十数軒の住家が建てられていたが、崩壊斜面のすぐ下にあつた 1 戸の住宅が崩土の直撃を受けて埋没し全壊した。

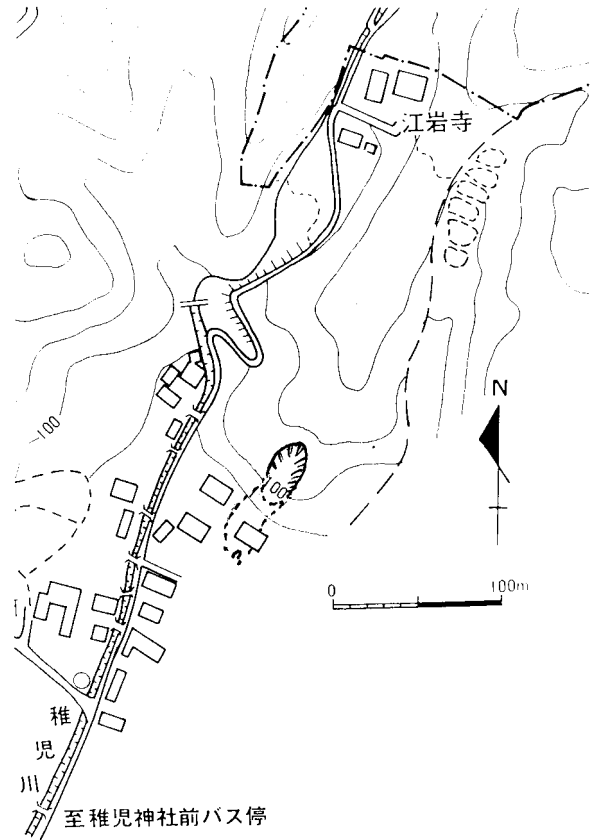
図8 小牧市大山崩壊地

災害を引き起こした斜面崩壊は、高さ約 25m、奥行き約 30m、崩壊幅 10m から 15m の規模で発生した(図 8)。その全景を実体視写真によって示す(写真 5)。地形的に見て崩壊が発生した箇所は、丘陵上部から続く緩やかな尾根状の斜面がその末端部においてやや幅を広くした部分で、わずかに凹状を呈するものの、横断形状はほぼ直線に近い斜面であつた。崩壊斜面の傾斜は上部で約 20 - 25 度であるが、下部では 30 度近いやや急な勾配となっている。崩壊源は上部のやや緩傾斜な部分を主体としており、急斜面部はもともとの土層も薄かつた様で、崩壊土砂の流下によって削剝を受けた様に見受けられる。崩壊源における崩壊深は 1 ~ 2m 程度と推定される。滑落崖には角礫混じりで風化土層からなる崩積土が露出している(写真 6a)。

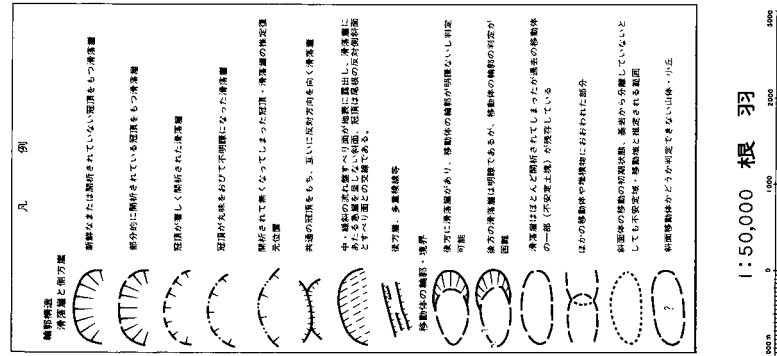
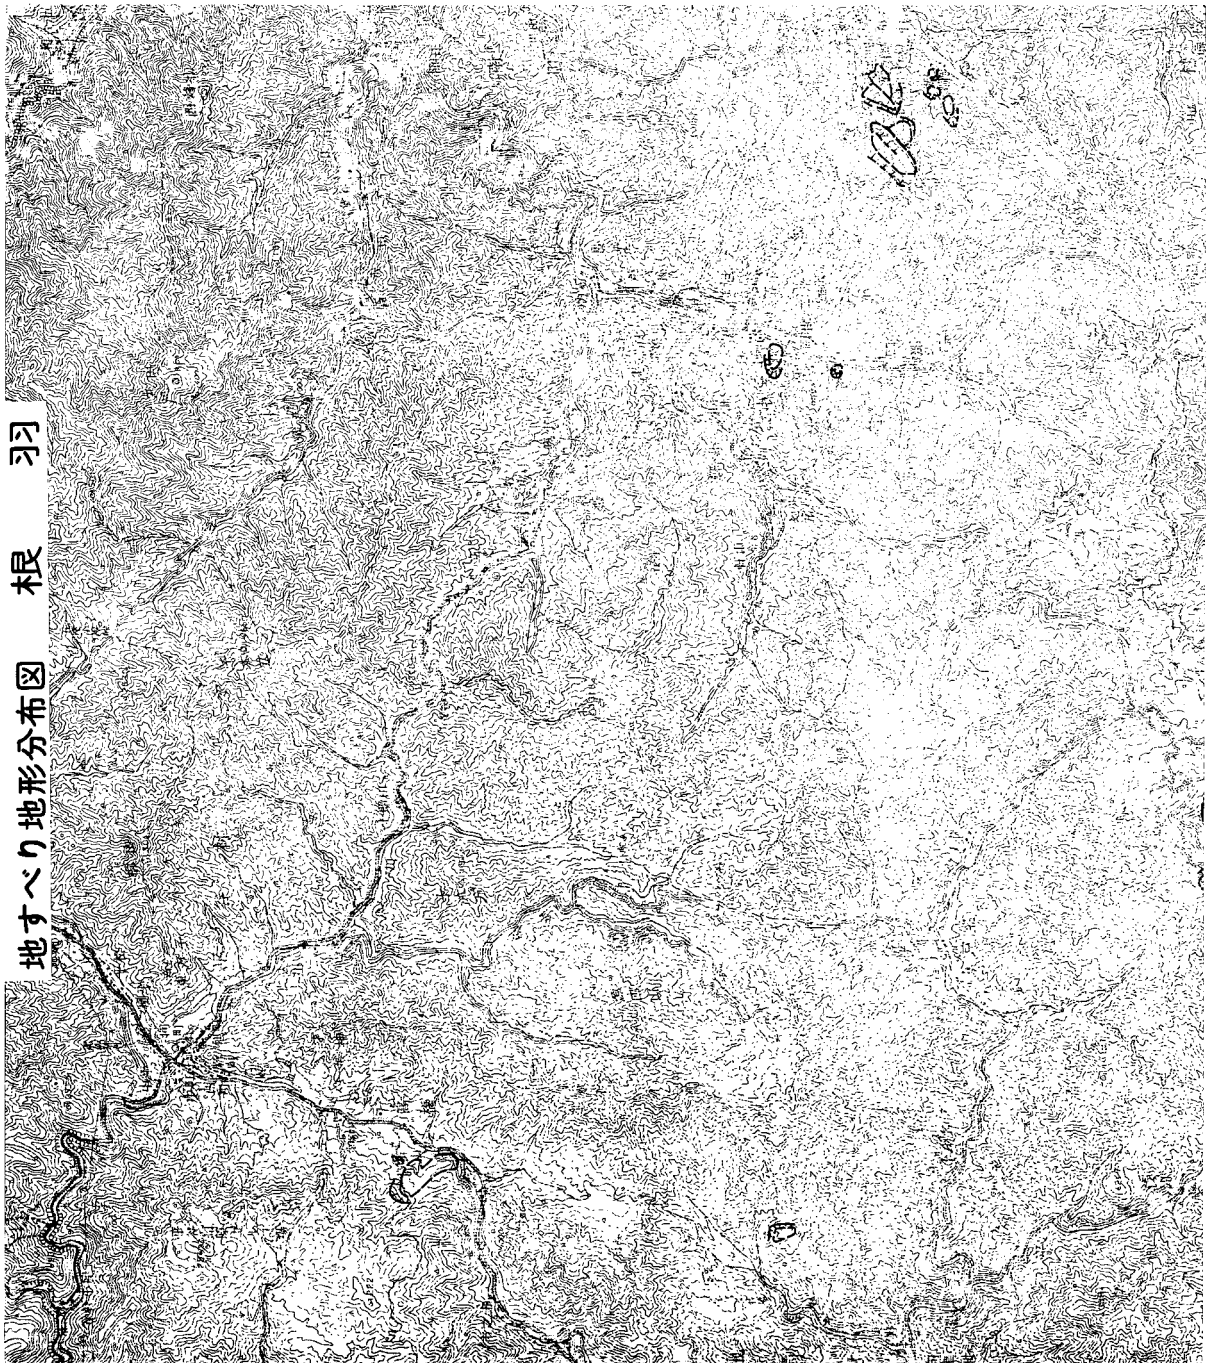
図 10 根羽村周辺の地滑り地形分布図  
Fig. 10 Landslide Map of Neba district.

図 10 の地すべり地形分布図に示すように、この付近はもともと地すべり地形があまり分布しない地域である。そういった背景もあって今回の豪雨によると見られる地すべり変動の発生は特に報告されていない。
