2014年2月の南岸低気圧による雪氷災害の広域調査の記録

— 2014年2月16日～19日 —

安達 聖*・本吉弘岐*・山口 悟*

Wide Area Investigation of a Snow Disaster by Extratropical Cyclone in February, 2014

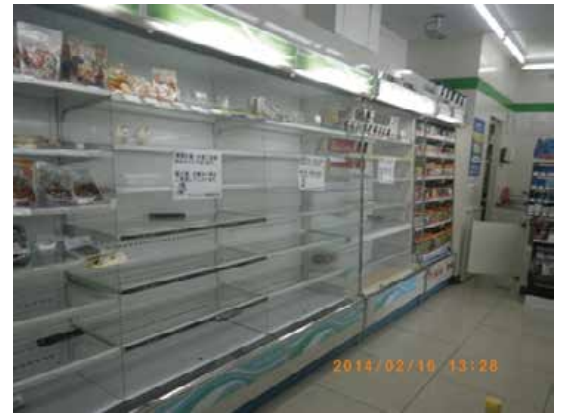
県外へ続く高速道路や主要道路の通行止めのため、松本市内のコンビニエンスストアでは商品が届かず、弁当やお菓子等の食料品では売り切れが目立った(図9)。長期保存ができ大量に在庫を確保している飲料等については在庫が十分に確保されていた(2月16日時点)。飲食店や宿泊施設でも食料品の在庫が不足しており、メニューの制限や朝食の提供を中止していた。

図9 松本市内のコンビニエンスストアの棚の様子
Fig. 9 Photo of Shelf of the convenience store (Matsumoto city).

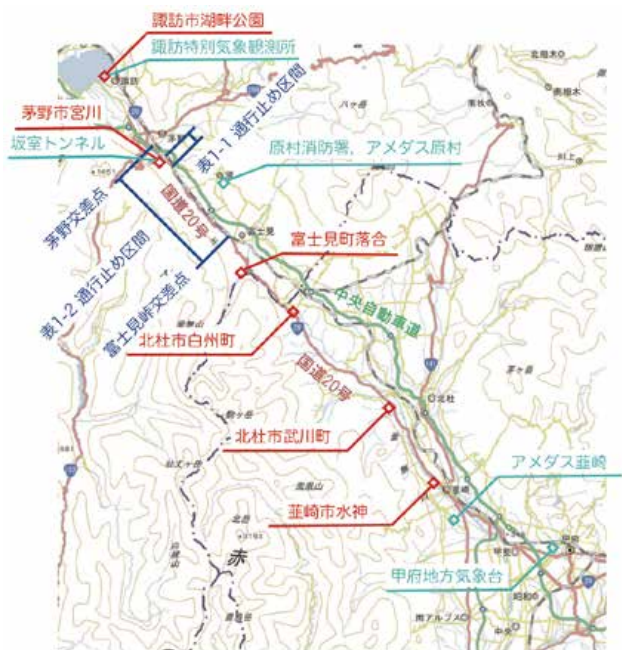
図13 調査を行った国道20号沿線の地図. 赤字は積雪観測を行った地点

Fig. 13 Map of area along National Route 20 where the survey was carried out. The snow observation sites are indicated by red colored points.

このような立ち往生が生じた国道20号沿線における積雪状況を調べるため、2月18日から19日にかけて積雪調査(積雪断面の観察、積雪重量測定、弱層テスト)を実施した。その結果をまとめたものが図17である。積雪調査は図13に赤字で示した6カ所で行った。また、図17には、図13に水色で示した気象庁の観測点2カ所と他機関の観測点3カ所³⁾での、この大雪期間中の最大積雪深も記載した。図17に水色で示した大雪時の最大積雪深を見ると、諏訪市(52cm)から茅野市(74cm)、原村(110cm)、富士見町(114cm)と沿線の南側(諏訪側)で大きくなっており、富士見町以南では甲府まで観測点がないものの、やはり1mを越える積雪があったと推定される。図18に気象庁観測点における2月7日

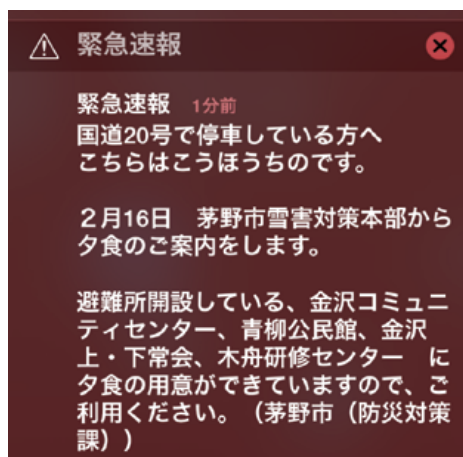
図16 避難所開設を伝える携帯電話向け緊急速報
Fig. 16 Early warning for mobile phone which tells the information of the opened refuge.

し、多数の車両の停滞が生じ、おりからの多量の降雪による積雪のために走行不能となり、車両の立ち往生が生じた。今回は、先に通行止めとなった中央自動車道から国道20号へ車両が流入したこともあり、300～400台の大規模な立ち往生が生じた。この区間では、夜を徹した除排雪作業によっても、なお通行止め開始から解除まで65時間を要した。この間、茅野市、富士見町では滞留車両のドライバー等のため避難所が開設された(図16)が、車中で過ごしたドライバー等もいたようである。国道20号および中央自動車道は、長野県と山梨県を結ぶ主要な幹線道路であり、その途絶は山梨県下の道路も各所で寸断されていたため、交通および物流、経済活動、市民生活に多大な影響が生じさせた。

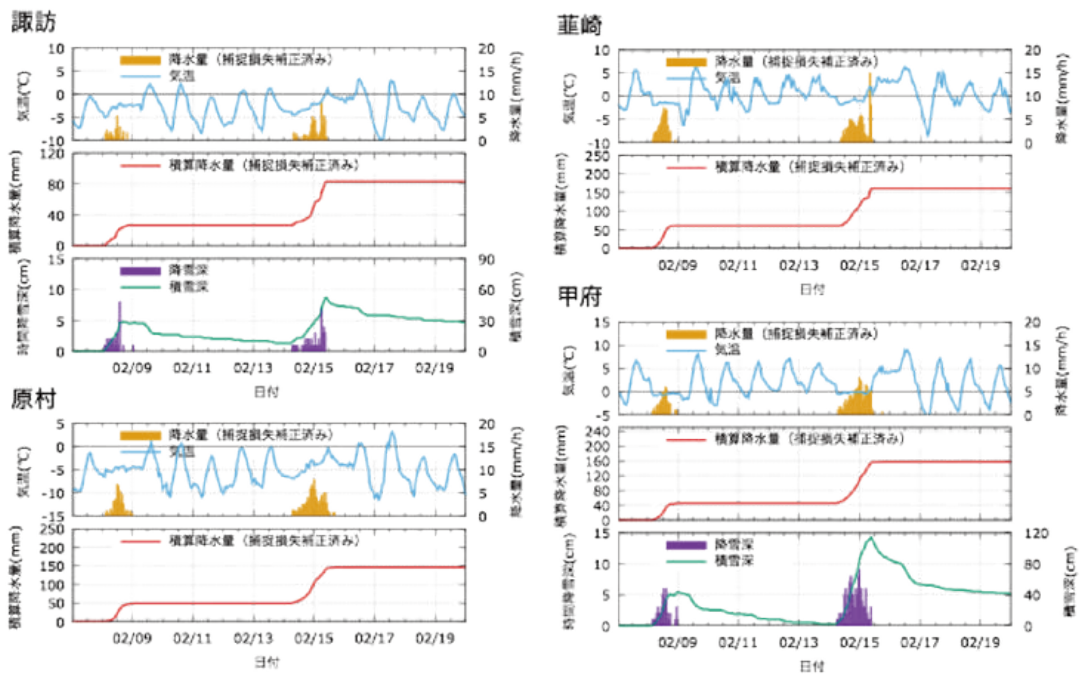
図 18 国道 20 号沿線の気象庁観測地点における気象要素の時系列データ
Fig. 18 Time series of meteorological data at the observation sites of JMA in the area along National Route 20.

から2月20日までの観測データを示したが、各地点の積算降水量を見ても、甲府を最大に韮崎でも原村と同程度の降水があったことがわかる。図13の赤字で示した地点の積雪調査時の積雪深は富士見町で90cmと最も大きく、大雪時の最大積雪深とは異なり富士見町より南側で甲府市に近いほど積雪深は小さい傾向が見られた。これは積雪調査を行ったのが、降雪から3～4日後であり、気温上昇や日射などの気象条件の違いから、富士見町より南側(山梨県側)で、積雪の圧密や融解がより進んでいたものと考えられる。一般に、降雪後、積雪深は圧密過程により減少するが、降雪時の降雪粒子の違いやその後の気象条件に応じて積雪変質や融解過程に違いが生じ、圧密の度合いにも違いが生じる。図18から、甲府、韮崎では降雪後の気温が0℃よりも高い時間帯が持続し、15-17日で晴天が続いていたことがわかる。断面図で積雪調査時の雪質をみると、韮崎市
