## 2015年に山形・宮城両県で発生した表層雪崩

### Surface Avalanches in Yamagata and Miyagi Prefectures in 2015

Osamu ABE, Kazuki NAKAMURA, and Kenji KOSUGI\*

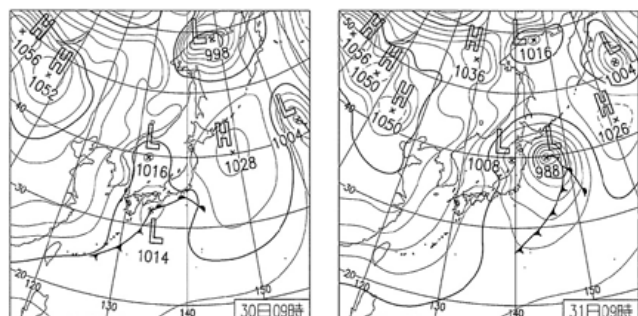
図2 2015年1月30日09:00と1月31日09:00の地上天気図(気象庁ホームページより)

生じた。前者2件は南岸低気圧の通過前にもたらされた降雪結晶により弱層が形成されものと考えられる(図2)。衛星画像によれば、その後冬型の気圧配置となり、秋田沖から延びたバンド状の雲からの強い降雪により上載荷重が増大し雪崩の発生に至ったものと推察した。後者は、日本海上にあった小低気圧の通過に伴い発生したものである(図3)。

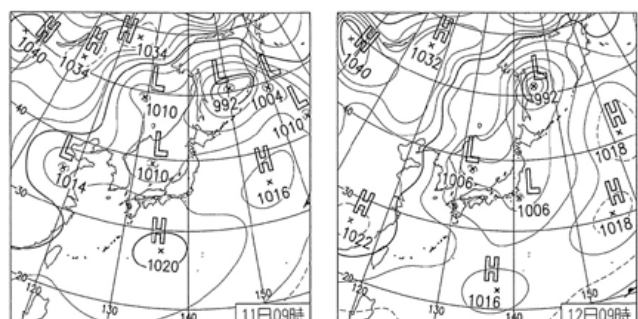
図3 2015年2月11日09:00と2月12日09:00の地上天気図(気象庁ホームページより)

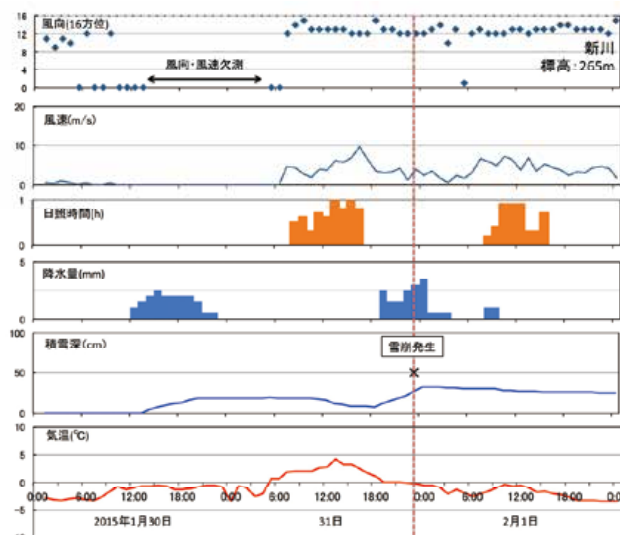
図4 2015年1月30日～2月1日の新川アメダスの気象データの変化。雪崩発生時刻は関山峠のもの。

最寄りのアメダス観測点の、発生日とそれぞれ前後1日を含む計3日間の気象データの変化を図4、5に示した。関山峠と観音寺の雪崩については新川アメダスを、道行沢の雪崩については大井沢アメダスのデータを参照した。前者では、関山峠の雪崩発生地点より標高が低く、積雪深は少なめに、気温は高めに観測される(阿部ら, 2014)。降雪が始まったのは2015年1月30日12時頃でその後一旦止み、31日19時頃から強い降雪があり、その約4時間後に雪崩が発生したことがわかる。一方後者では、2015年2月11日10時頃から、はじめは弱い降雪であるが、途中から強い降雪に変わり、その直後に雪崩が発生したことがわかる。なお、降雪結晶の弱層の形成時期については、次の断面観測の結果から判断する。

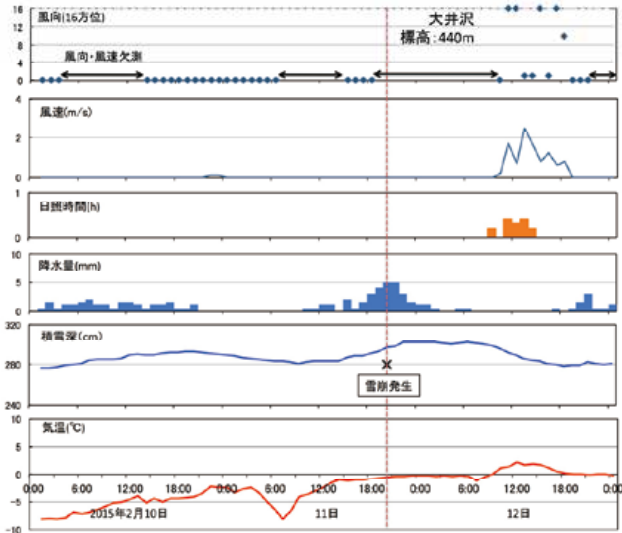
図5 2015年2月10日～2月12日の大井沢アメダスの気象データの変化。雪崩発生時刻は道行沢のもの。  
 Fig. 5 Hourly variations in meteorological conditions at Oisawa meteorological station. Time of occurrence is given for the avalanche at Michiyukizawa on February 11, 2015.

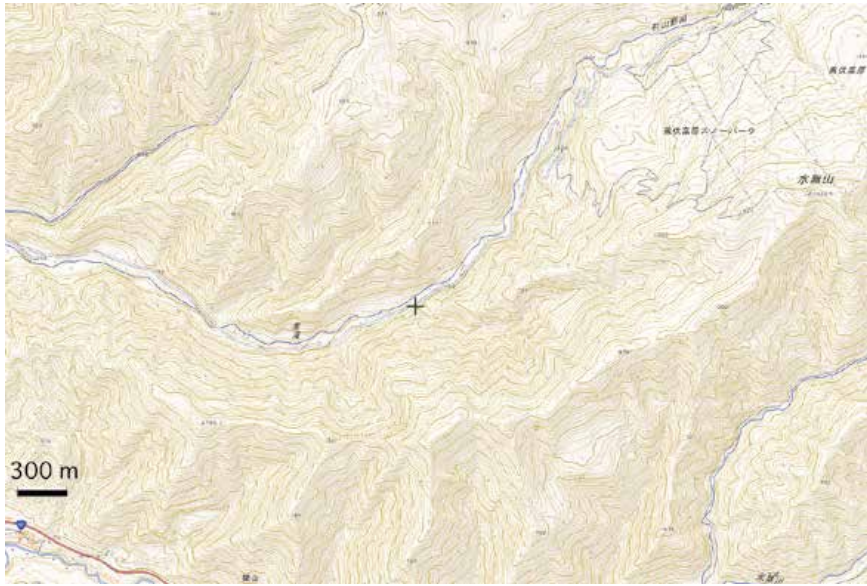
図 11 観音寺の雪崩発生概略位置(道路脇+印の北向き斜面, 国土地理院ホームページより)  
 Fig. 11 Site of the avalanche at Kannonji ; the slope had a north-facing aspect (map obtained from Geospatial Information Authority of Japan (GSI)).

雪崩の幅は約20 m, 斜面長は約30 mであった(図10)。この雪崩による被害はなかった。雪崩は標高483 m, 傾斜角38°, 方位角13°(ほぼ北向き)の斜面で発生した(図11)。破断面における断面観測の結果、この弱層の位置はざらめ雪のすぐ上にあり、降雪初

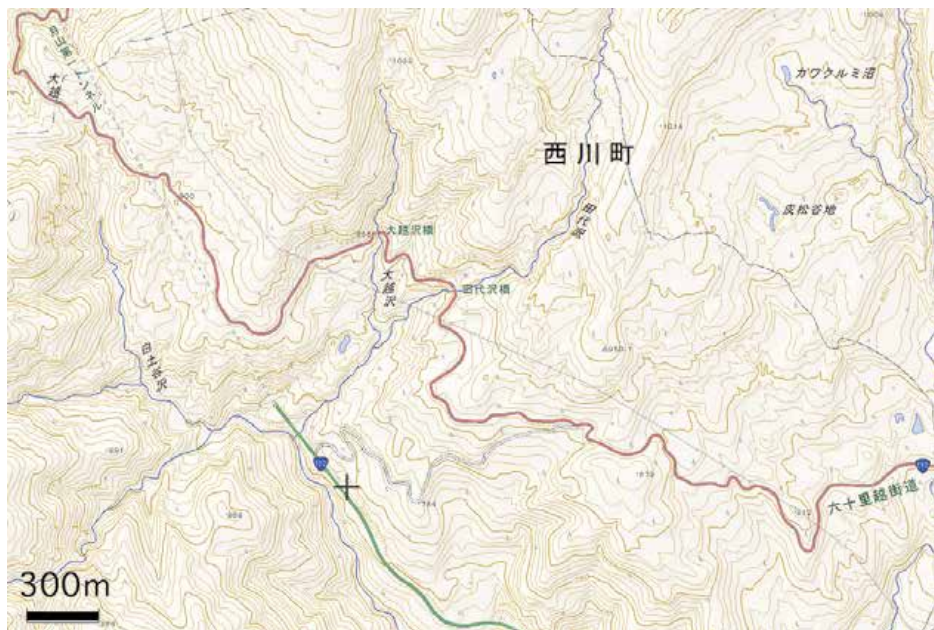
図16 道行沢の雪崩発生概略位置(道路脇+印の南向き斜面, 国土地理院ホームページより)  
**Fig. 16** South-facing aspect of the slope of the avalanche at Michiyukizawa (map obtained from GSI).

雪崩は, 標高約730 m, 傾斜角40°, 方位西南西の樹木のない道路法面で発生した面発生乾雪表層雪崩であった。雪崩の幅は約50 m, 斜面長は約50 mであった。
