## 令和元年台風第19号による関東平野の被害概況

## 大河川の中流域から下流域に着目して

令和元年台風第19号が関東地方を通過した翌日の10月13日、有人航空機による関東平野の被害概況調査を行った。都心に流下する大河川の中流域では、広範囲かつ大規模な浸水が認められた。この状況が下流域に対する遊水池として機能したために、都心部などの下流域で被害がほぼみられない結果となった可能性がある。

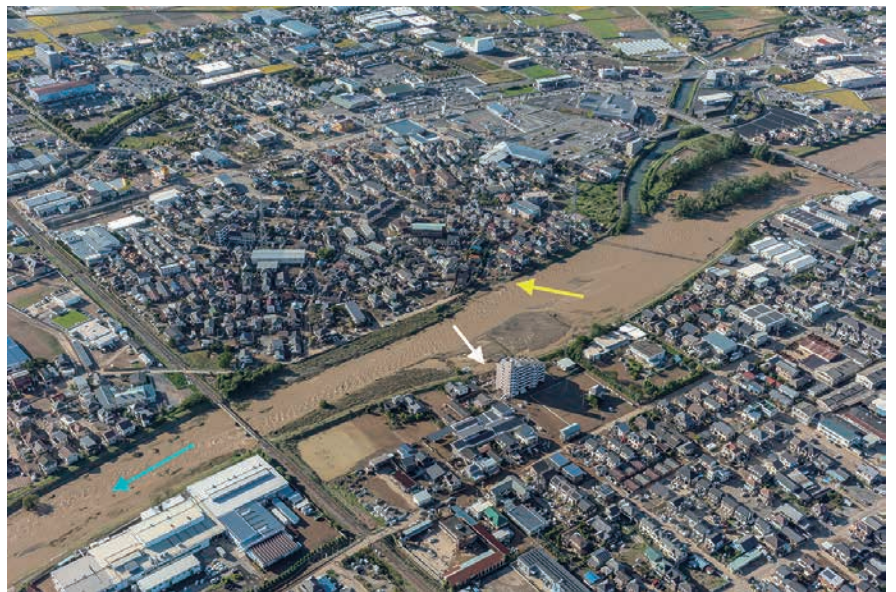
写真1 中流域の被害の例。南流する秋山川（水色矢印）が住宅密集地沿いで破堤（黄色矢印）し、写真の左上端まで浸水。また、その対岸では越流（白矢印）が生じ、広い範囲で住宅地が浸水した。

外水（河川）・内水（雨水）による浸水は、標高3m以上の中流域に広範囲かつ大規模に広がっており、甚大な被害の様相を呈していました（写真1、2）。また、河川の規模に関わらず堤防の外側ではほぼ例外なく浸水し、そうした河川敷に立地する公園等の施設は、大きな被害を受けました。一方、多くの河川で破堤や越流が生じましたが、利根川、荒川、江戸川などの主要大河川の本流では生じませんでした。さらに、下流域、特に広大なゼロメートル地帯を持つ都心部では、外水・内水氾濫による大きな被害はほぼ認められませんでした。

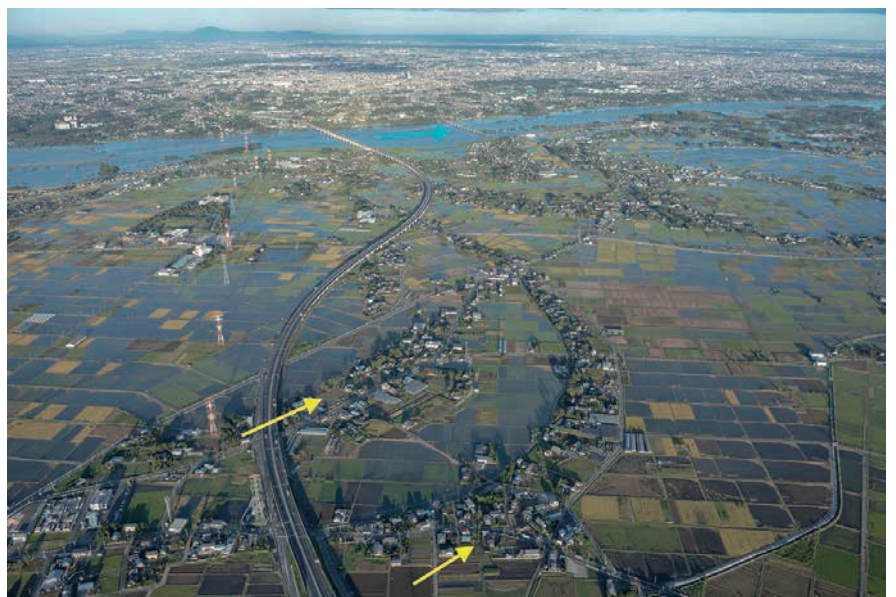
写真2 写真奥に荒川が南流（水色矢印）。旧河道などの農地で浸水が見られた。旧河道より1.5mから2mほど高い微高地には、住宅地が列をなして立地している（黄色矢印）。
