火山専用空中赤外映像装置の開発研究 (第4報)
— ミラーテストピースの火山ガス暴露試験による
表面腐蝕状況の電子顕微鏡による観察 —

国立防災科学技術センター

**Developmental Study on New Airborne Multi-spectral
Scanner System Specifically Oriented to Thermal
Observation of Volcano (Fourth Report)**
— Observation of Corrosion on the Mirror Surfaces of
Test Pieces Due to Exposure in Volcanic
Gasses by Means of Electron Microscope —

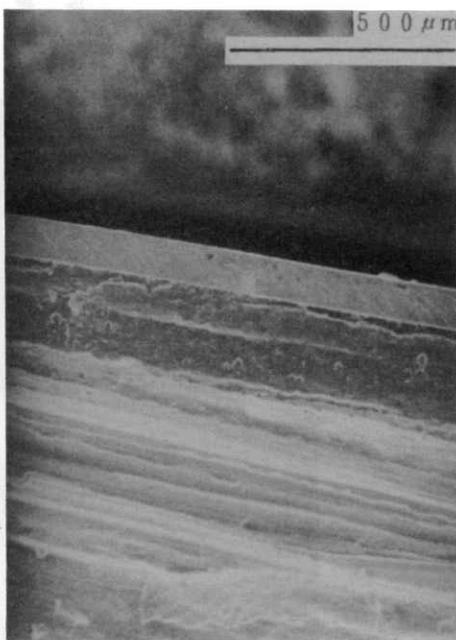
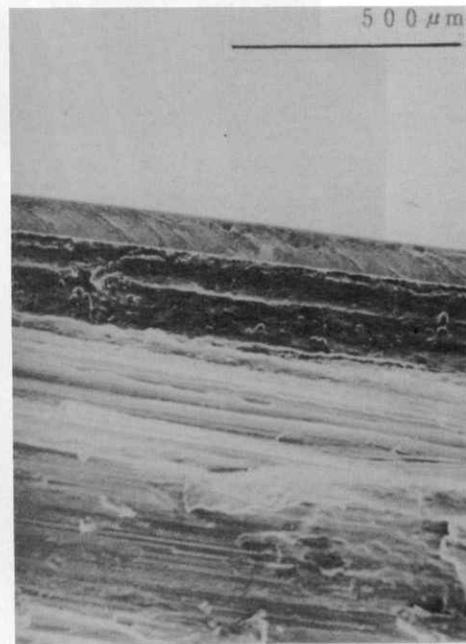
MMC-1(非暴露)とMMC-2を比較すると、ニッケル層表面に付着物がMMC-2の場合観察されるが、ニッケル層の強い腐蝕は×800の写真でもみられない。しかし、ニッケル層が暴露試験中に剥離した面には、表層と同じ様な付着物がみられる。従って表面観察で表面を覆った凹凸は、ニッケル表層を覆って付着した物質及び軽度の腐蝕によるとみられる模様が観察される。

写真 28 MMC-1 (非暴露70日), No.20, ×100
Photo 28 MMC-1 (non-exposed 70 days) No.20, ×100.

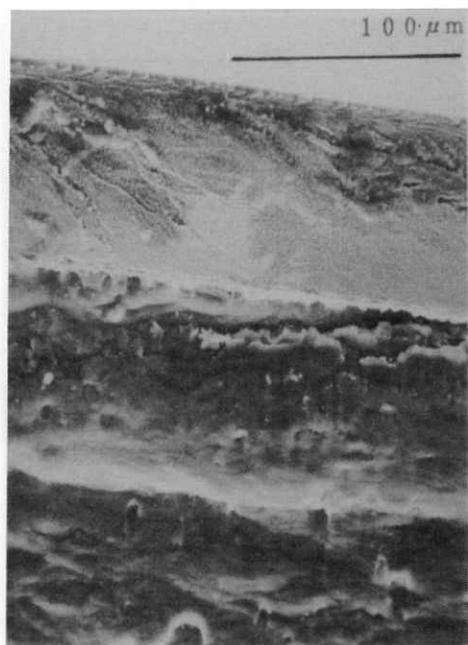
写真 29 MMC-1 (非暴露 70日), No.20, ×500
Photo 29 MMC-1 (non-exposed 70 days) No.20, ×500.

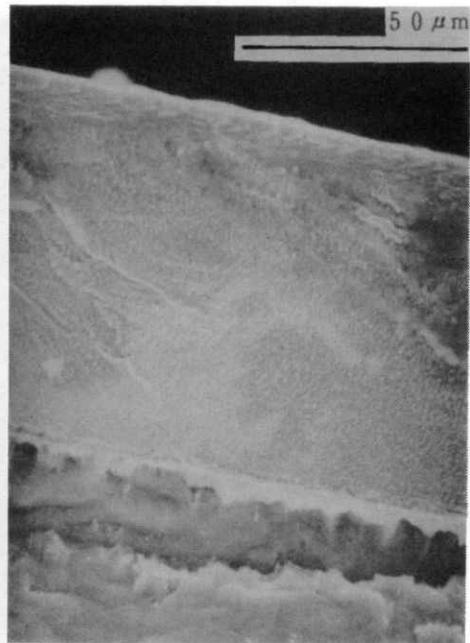
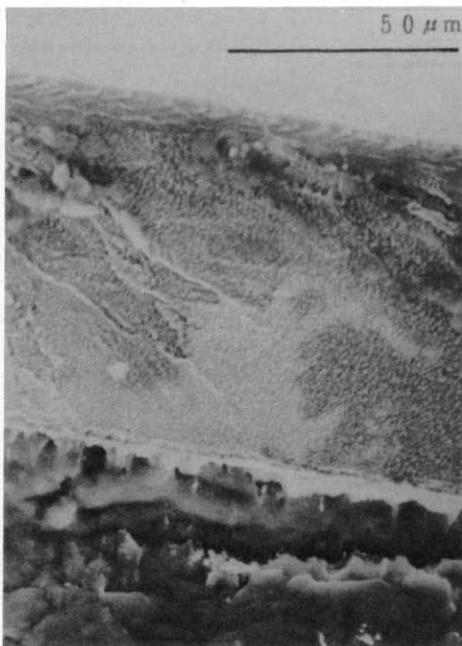
写真30 MMC-1 (非暴露70日), No.20, ×1,000
Photo 30 MMC-1 (non-exposed 70 days) No.20, ×1,000.
